**POLITECNICO DI MILANO**

# **Corso di Diagnostica e Conservazione**

**DISSESTI STATICI DEGLI EDIFICI**

## **Messa a punto del progetto di conoscenza e di intervento sul patrimonio architettonico esistente**

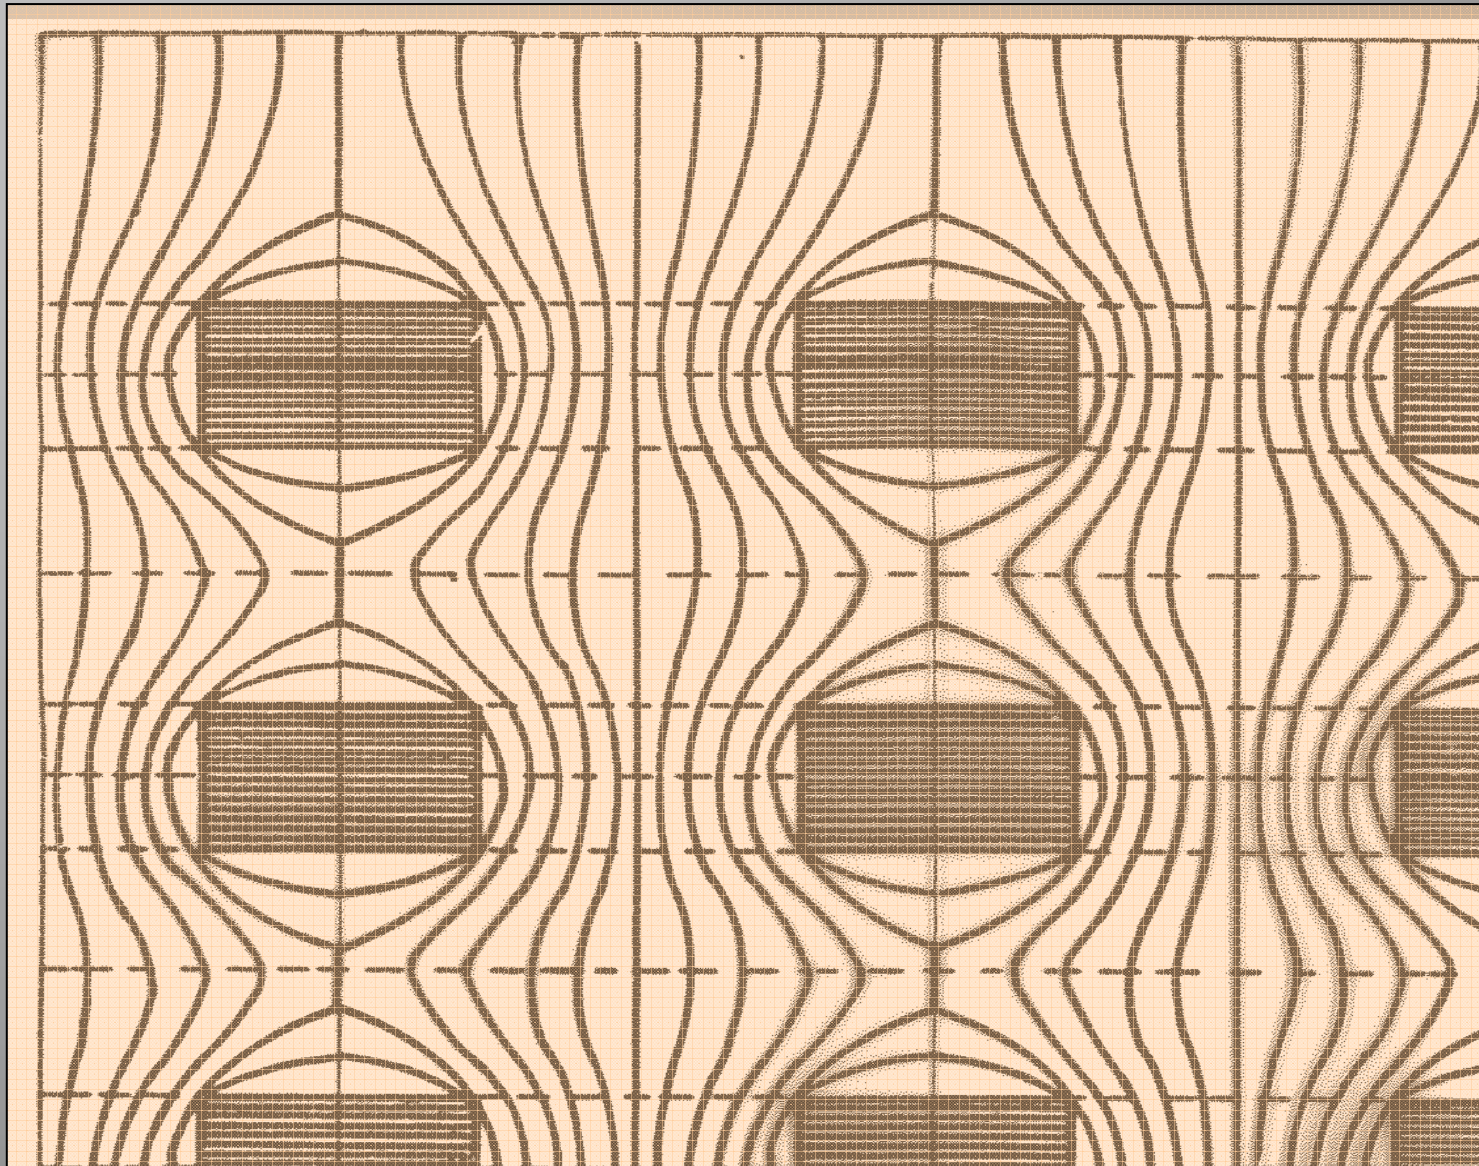
# ISOSTATICHE DI SFORZO

Le lesioni nascono per effetto di stati tensionali che la struttura muraria non è in grado di sopportare.

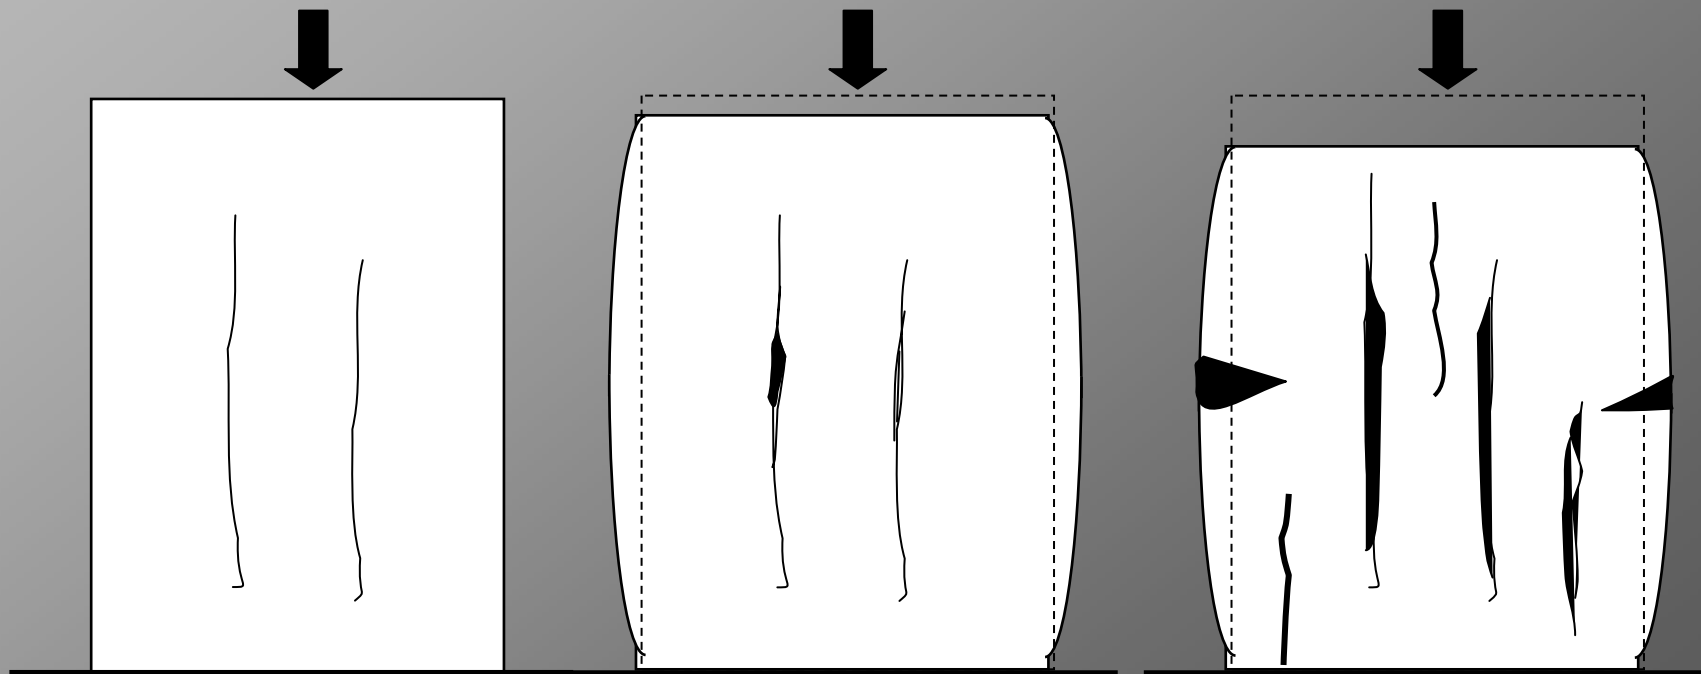
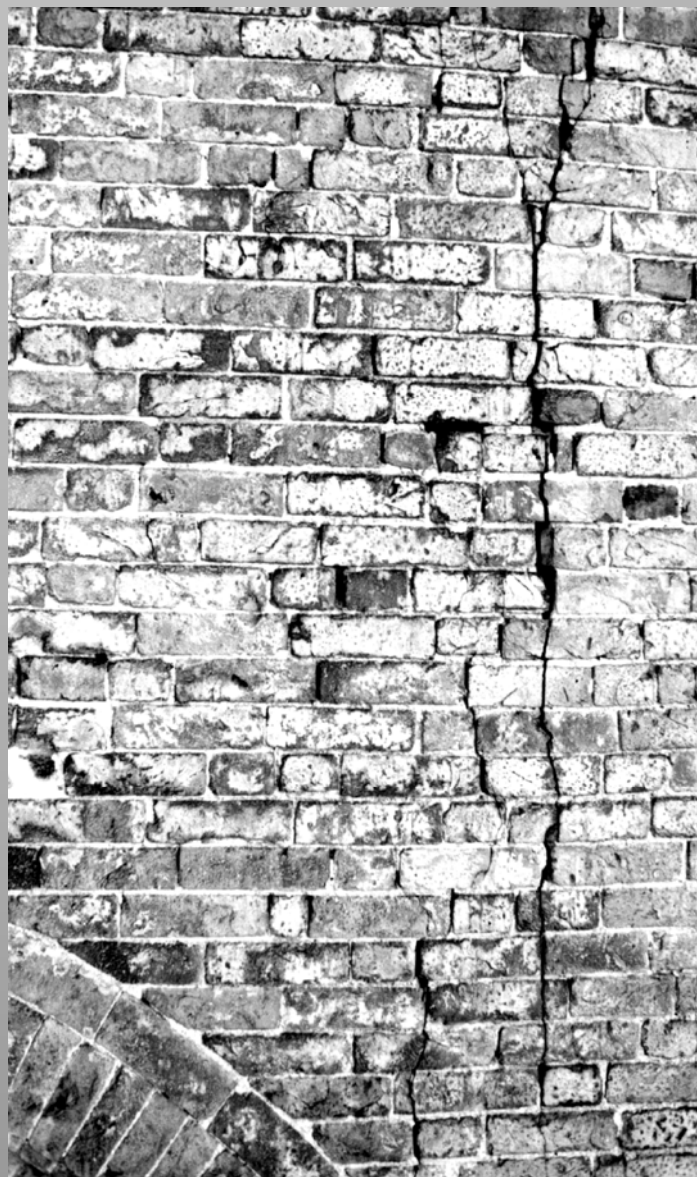
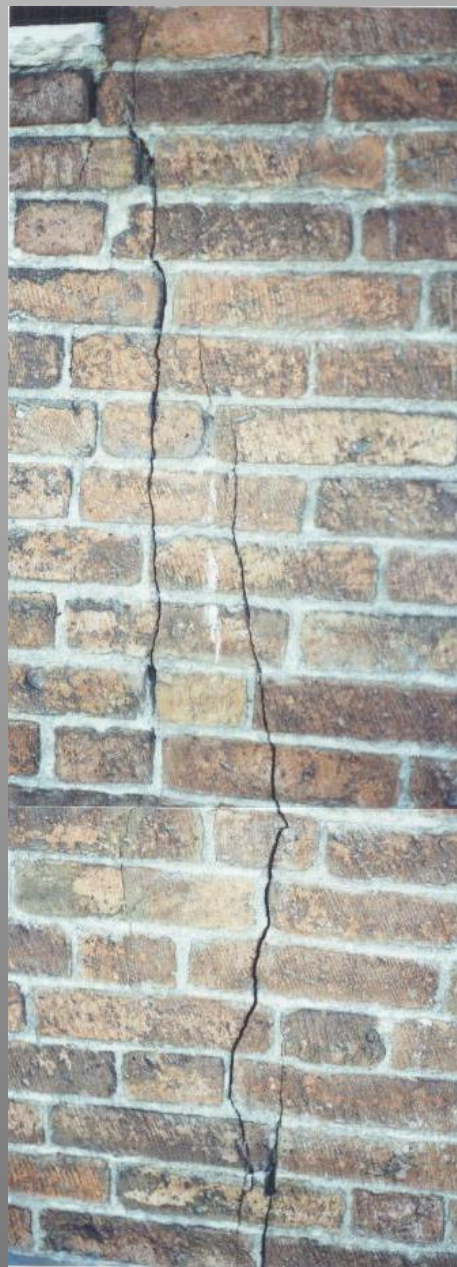
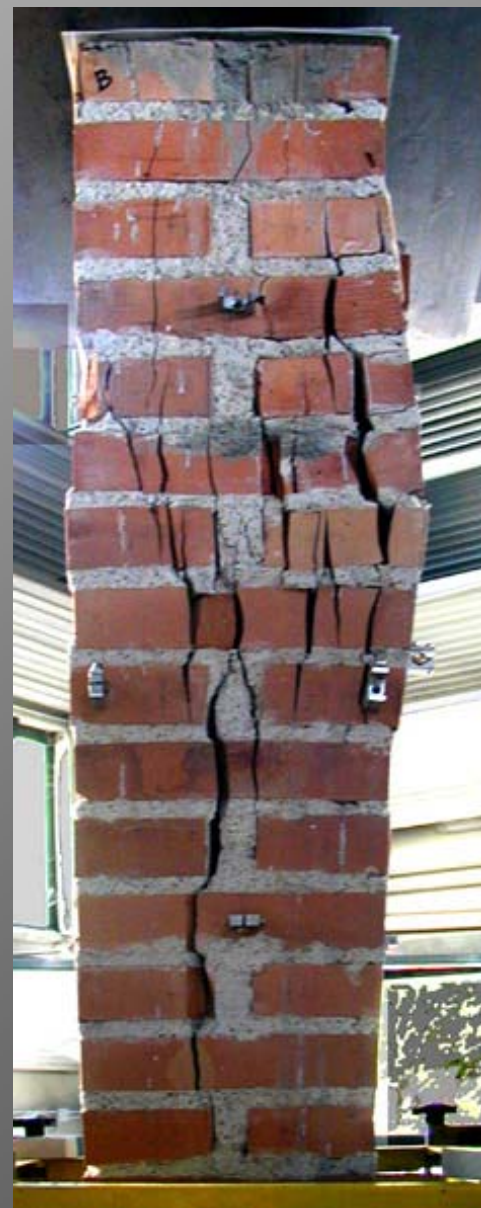
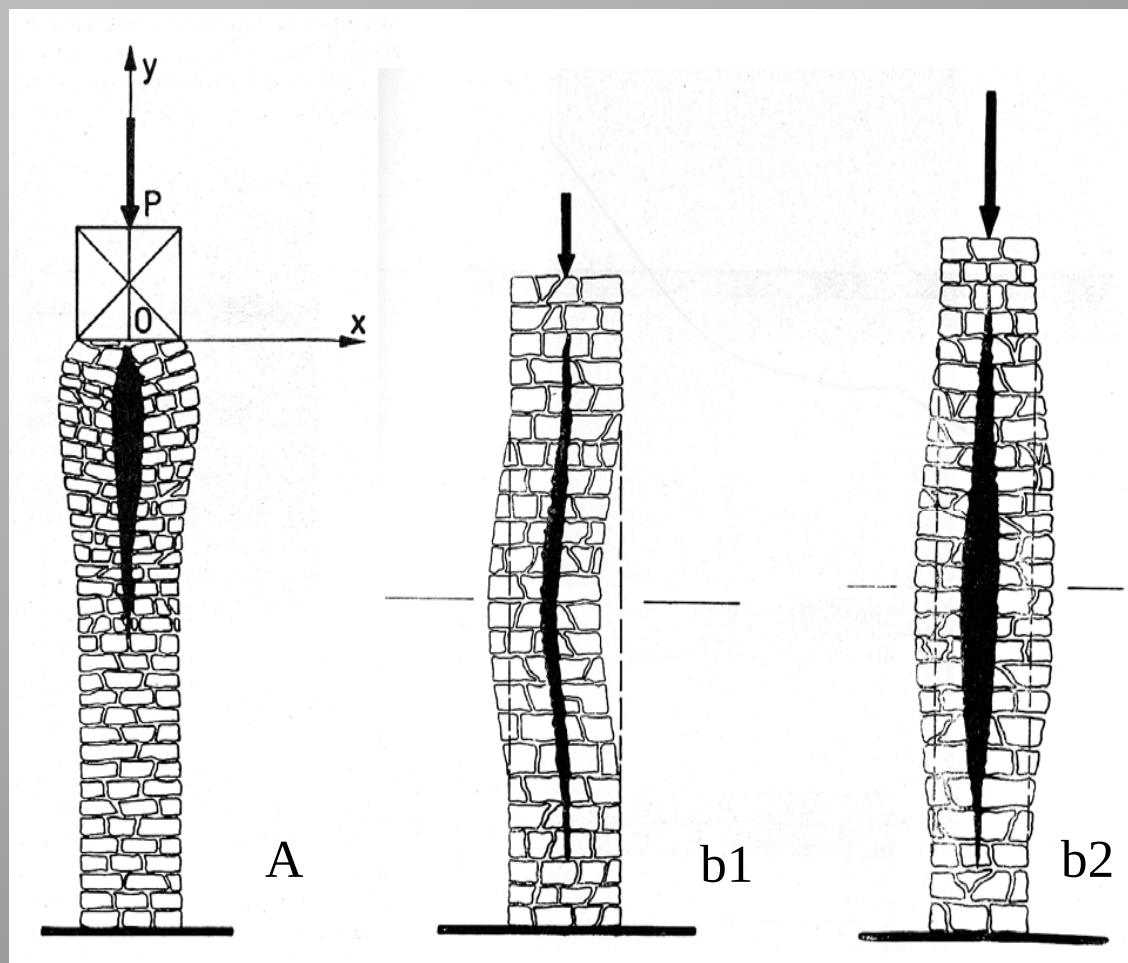
Conseguenza di una tensione di compressione eccessiva, per la resistenza della muratura è il manifestarsi di lesioni di SCHIACCIAMENTO.

L'andamento delle lesioni è parallelo alle tensione; seguono fenomeni di rigonfiamento e prima del collasso da lesioni orizzontali.

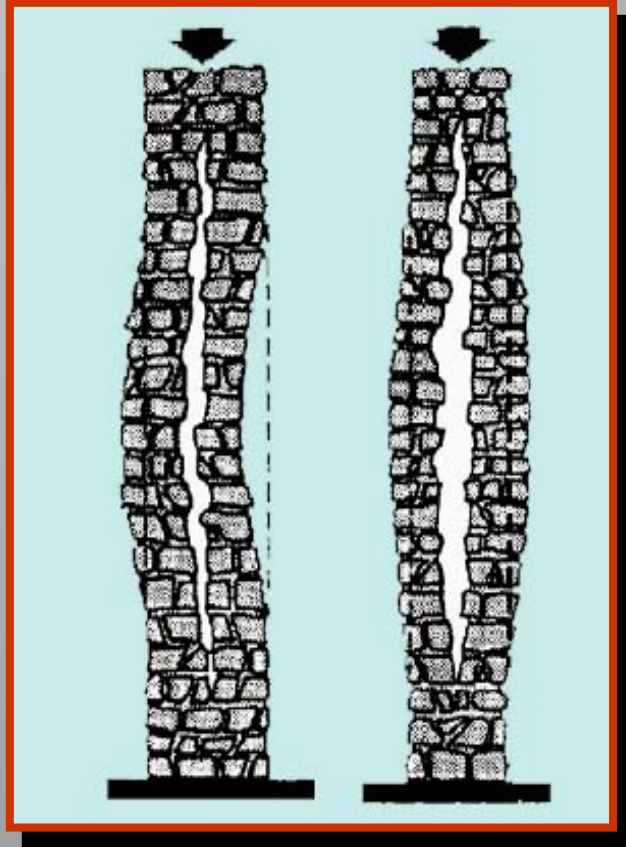
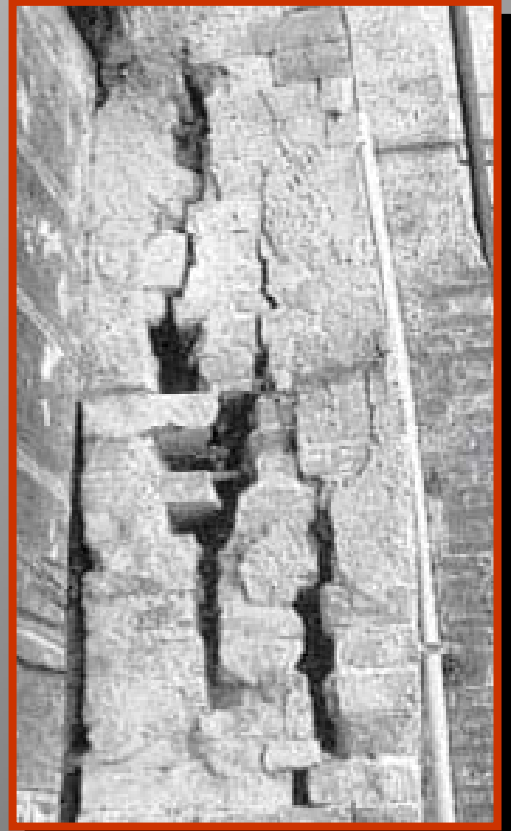
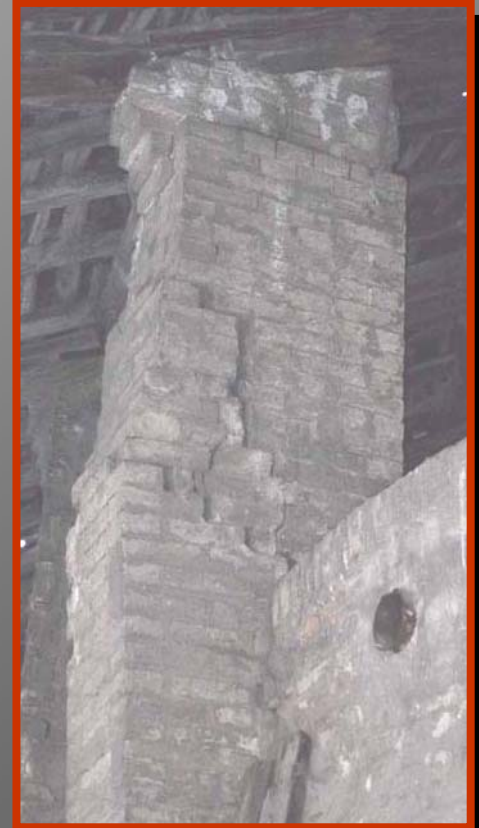
Le lesioni per schiacciamento producono sottostrutture più snelle, a rischio di sbandamento.

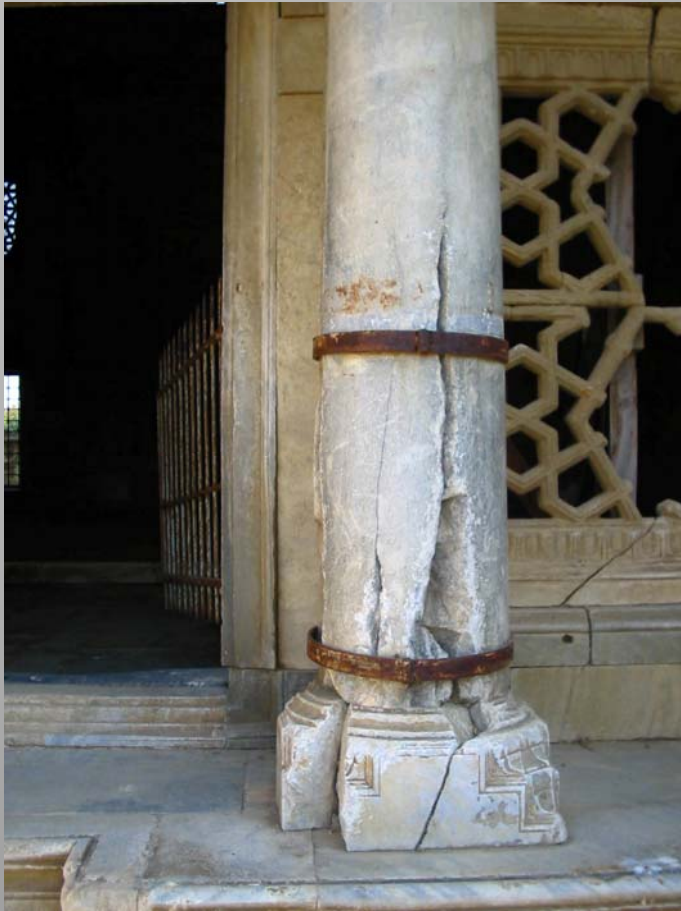
Mileto, Particolare di un pilastro posto all'ingresso della Moschea (Riva S. 2004)

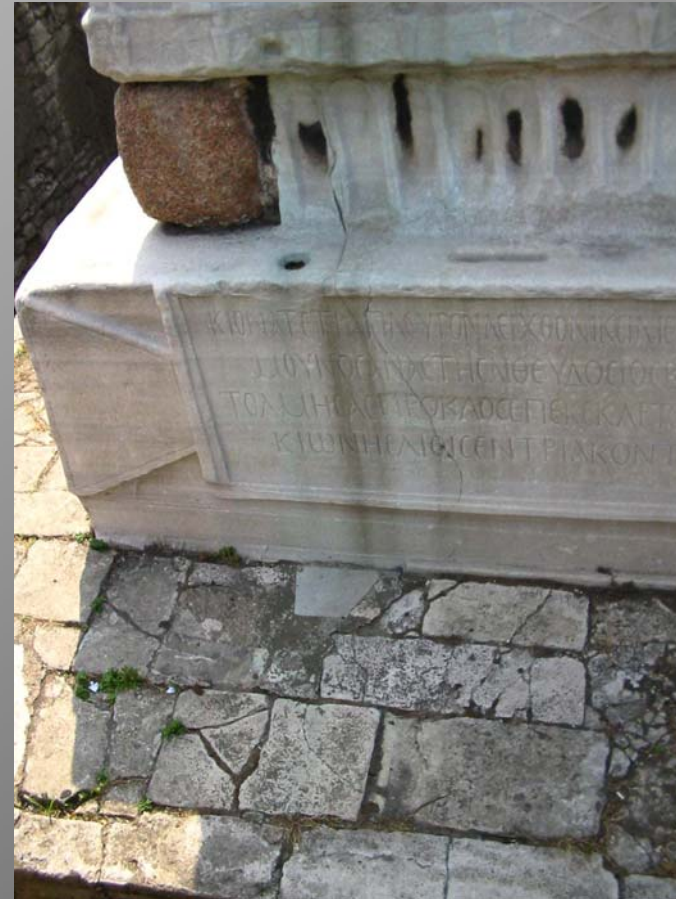
Istanbul, Particolare dell'obelisco nella piazza dell'Ippodromo (Riva S. 2004)

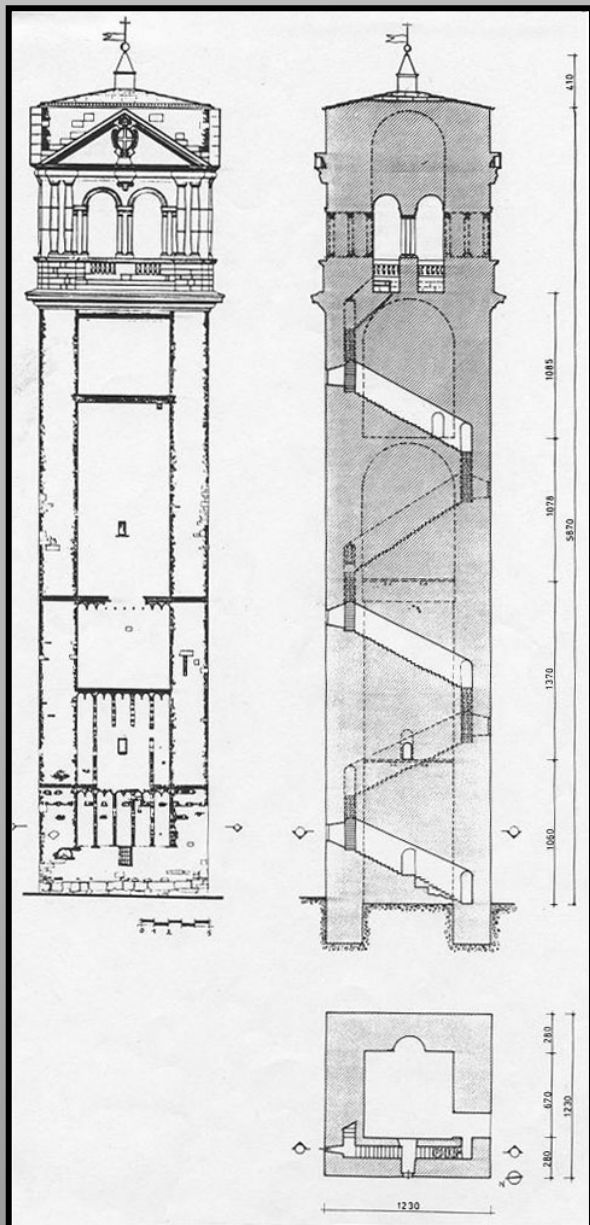
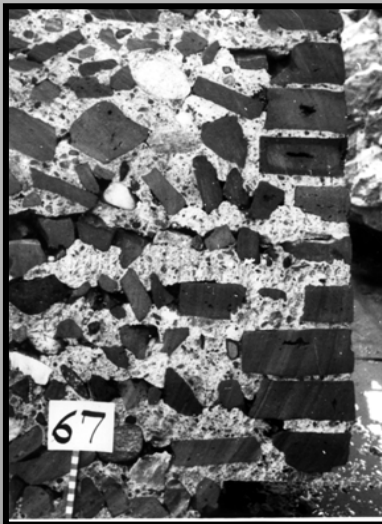
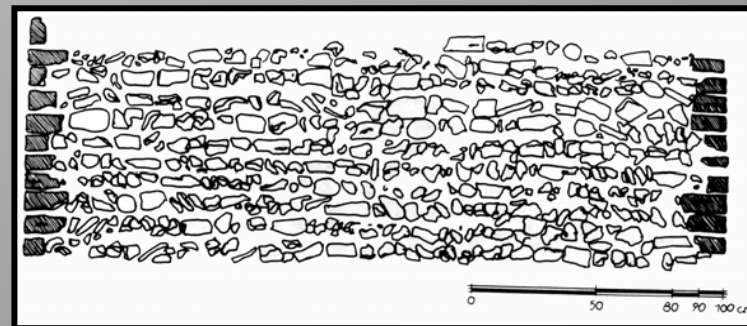
## TORRE CIVICA DI PAVIA

Muratura Cinquecentesca

**3 fasi costruttive  
a partire dal 1060**

**Prima dell'aggiunta della cella campanaria  
(1583 – 1598) il peso della Torre si stima pari a  
79.000 KN**

**Con la cella il peso aumenta sino a 113.000 KN**

**Sforzo verticale massimo alla base:**

**(analisi elastica per EF)**

**1.7 – 2.0 N/mm<sup>2</sup>**

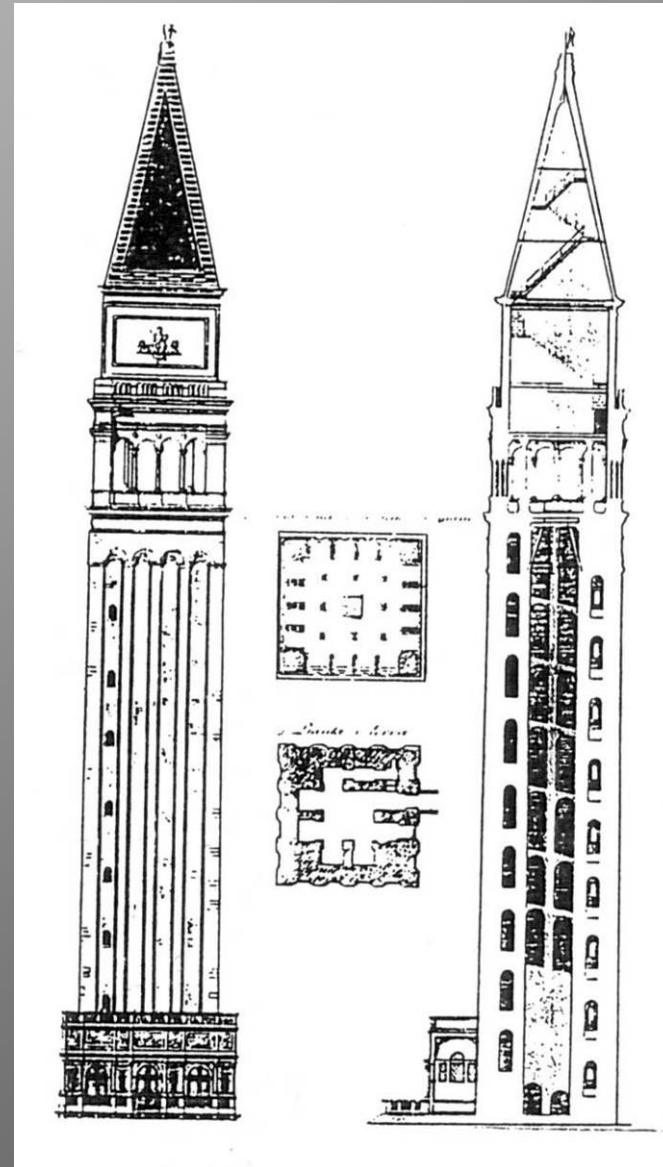
# Crollo del Campanile di S. Marco a Venezia, 1902

Portato a termine nel XII secolo.

Struttura in muratura piena di mattoni sovrastata da una cella campanaria con polifore.

Spessore alla base di 1.8 - 2.0 m, rastremato sino a 0.5 m all'innesto con la cella campanaria.

All'interno era posta una seconda struttura costituita da otto pilastri di sezione pari a 1.0 - 1.2 m collegati da un sistema di archi; tra il muro esterno e la struttura interna 37 rampe di scale di larghezza pari a 1.0 m. sorrette da piccole volte.

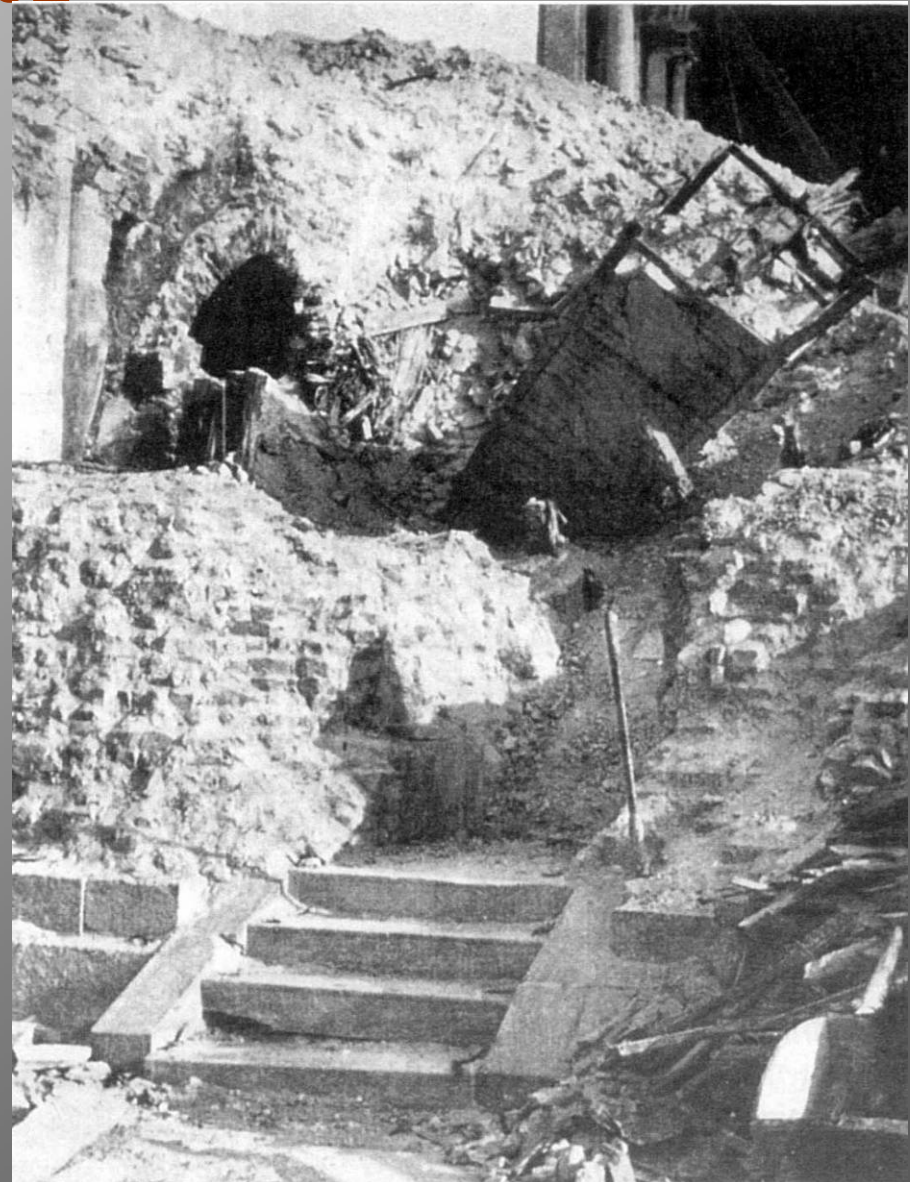
# Crollo del Campanile di S. Marco a Venezia, 1902

- numerosi interventi di restauro e di riparazione, compreso il completo rifacimento della cella campanaria eseguita in marmo nel XVI secolo;
- numerosi fulmini sulla struttura prima dell'installazione, alla fine del 700, del parafulmini;
- continui interventi nel corso del XIX secolo compresa la fasciatura in ferro su alcuni tratti dei pilastri interni per contrastare il visibile disgregamento della muratura;
- il crollo avvenne nel 1902 nell'ambito di un'opera di riparazione del paramento murario esterno;
- le indagini, condotte da Beltrami per la ricostruzione del campanile sullo stesso sito, dimostrarono il buono stato delle fondazioni e l'assenza di cedimenti localizzati del terreno.

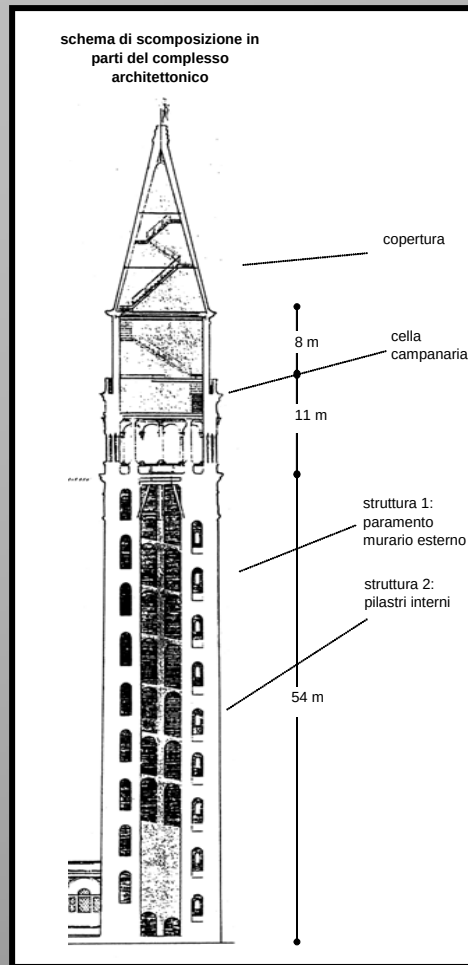
# Il campanile di San Marco: sforzo alla base del pilastro

## Carico totale

## 1° ipotesi: strutture collaboranti

Sforzo alla base del pilastro = 2,94 MPa

Sforzo alla base della muratura = 1,93 MPa

## 2° ipotesi: strutture non collaboranti

Sforzo alla base del pilastro = 2,89 MPa

Sforzo alla base della muratura = 1,97 MPa

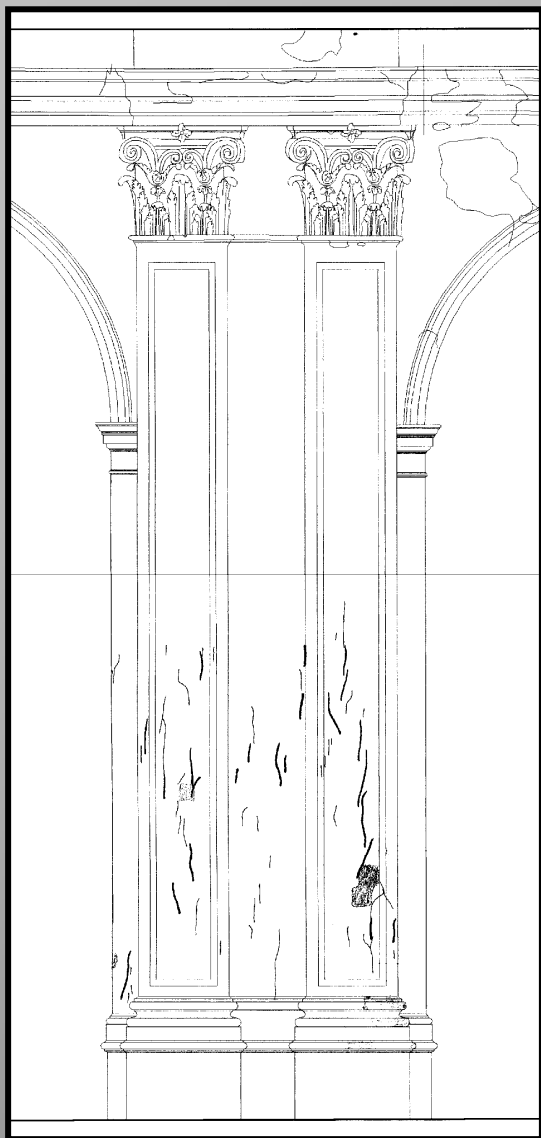
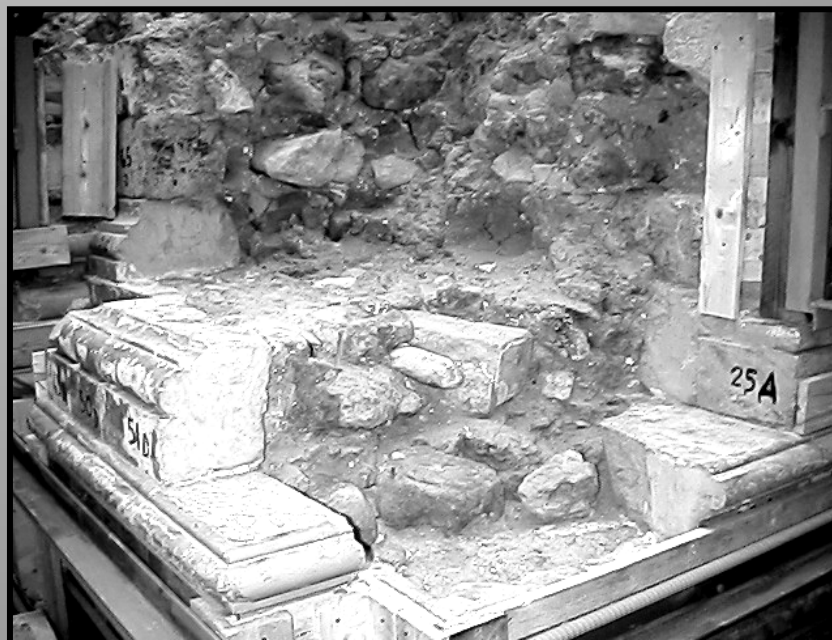
# Crollo della Cupola della Cattedrale di Noto, 1996

**Corona  
esterna in  
blocchi di  
calcarenite e  
travertino;  
interno  
irregolare e  
disomogeneo  
scarsa  
connessione.**

**Il terremoto del 1990 aveva provocato la fessurazione dei pilastri, per altro già danneggiati prima dell' intervento di riparazione degli anni '60.**

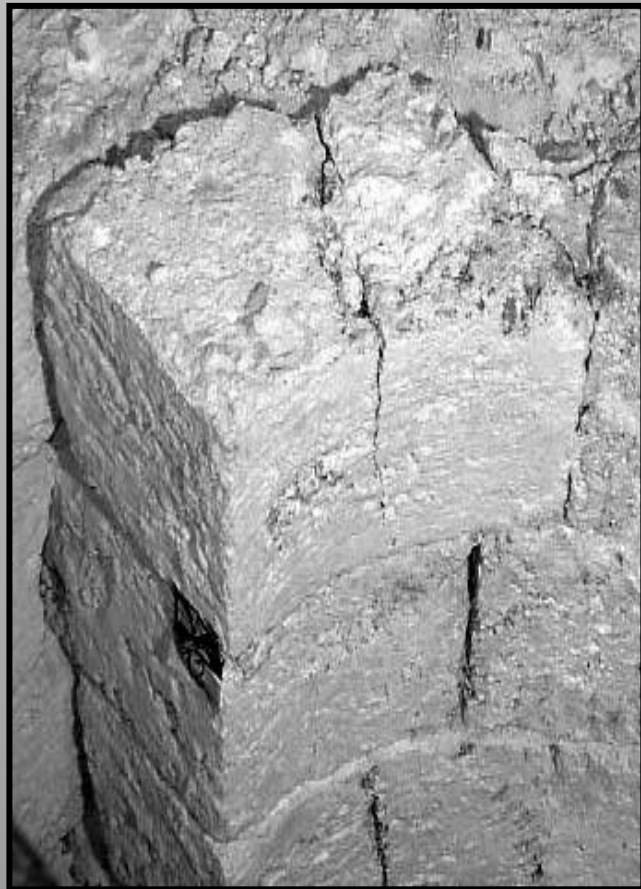
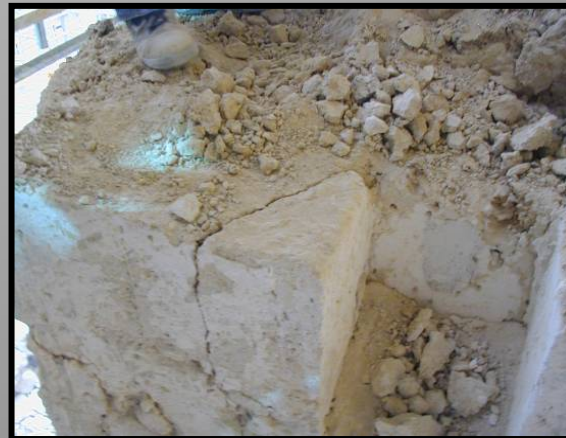
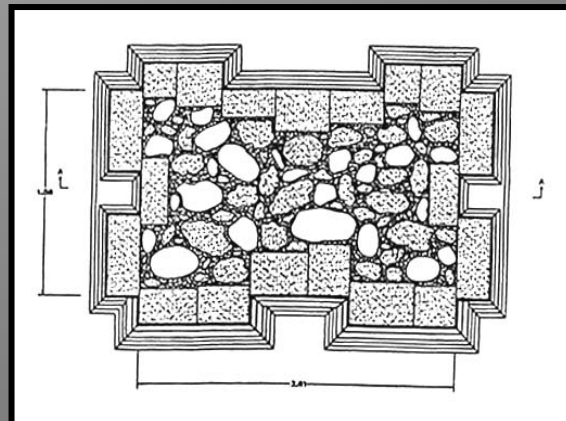
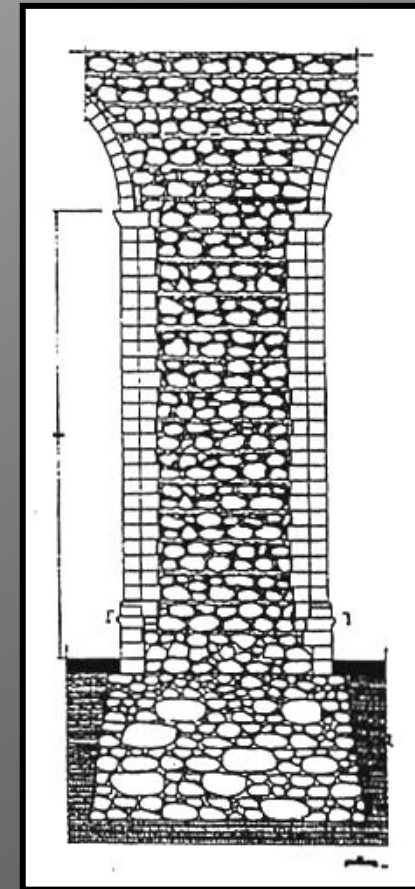
## CATTEDRALE DI NOTO

# Danneggiamento dei pilastri a sezione disomogenea

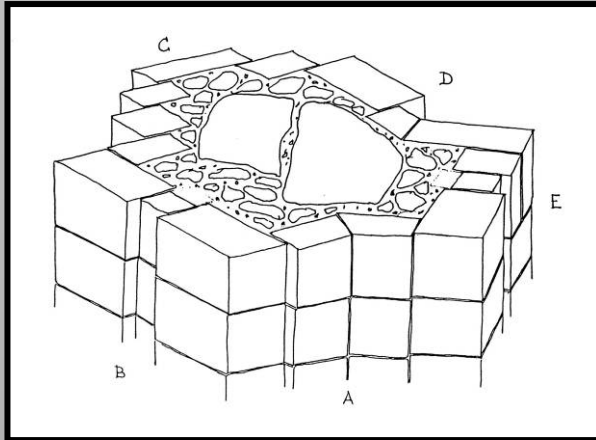
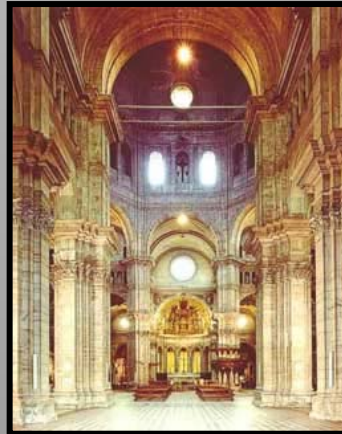
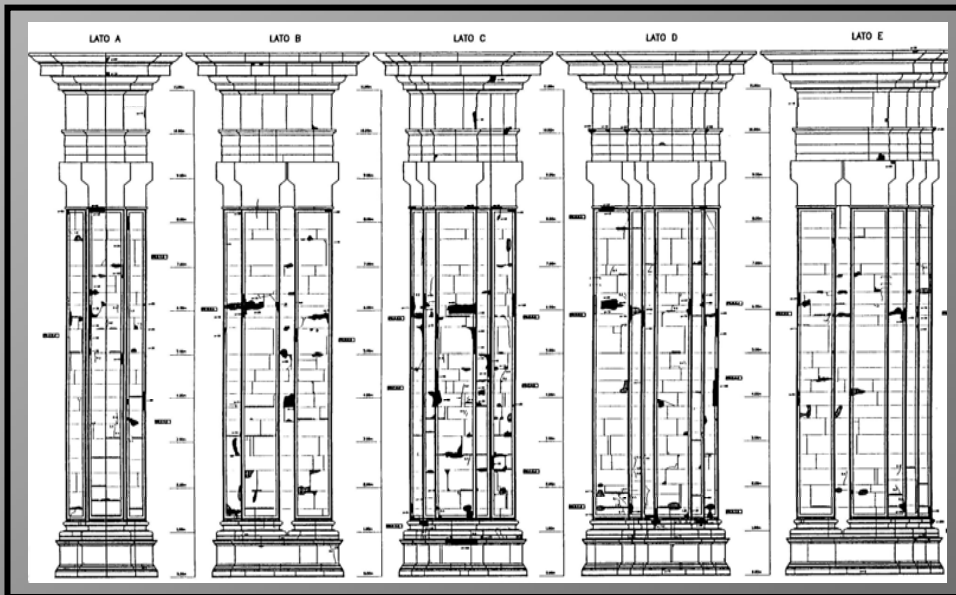
**DUOMO DI PAVIA**

# Danneggiamento dei pilastri a sezione disomogenea

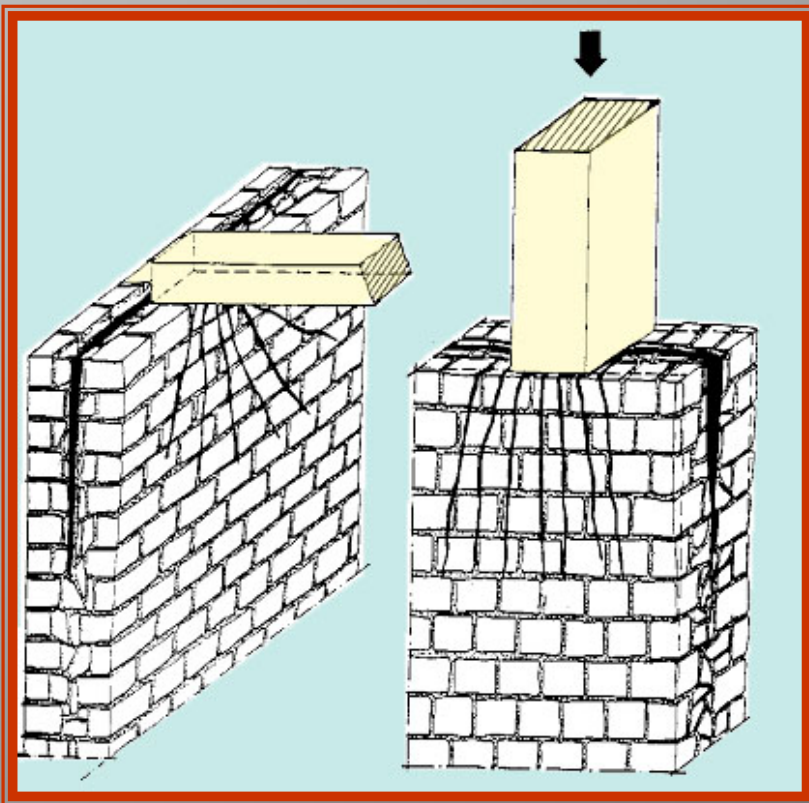
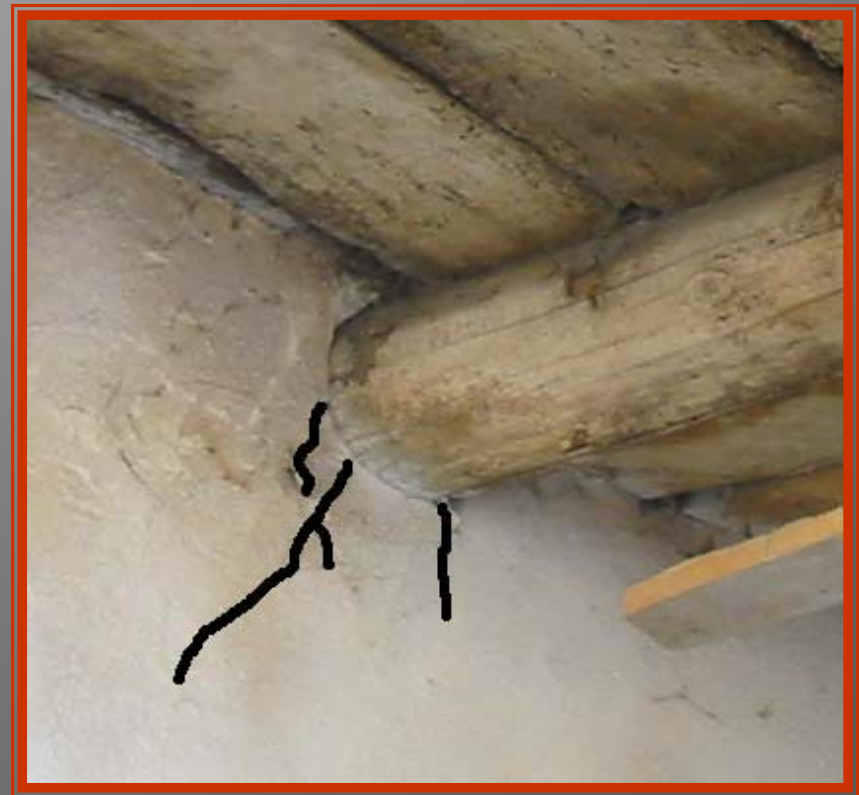
**Chiesa del SS. Crocifisso a Noto**

Fessure in  
corrispondenza  
dell'appoggio di travi da  
solaio

EFFETTO DI CARICHI  
CONCENTRATI

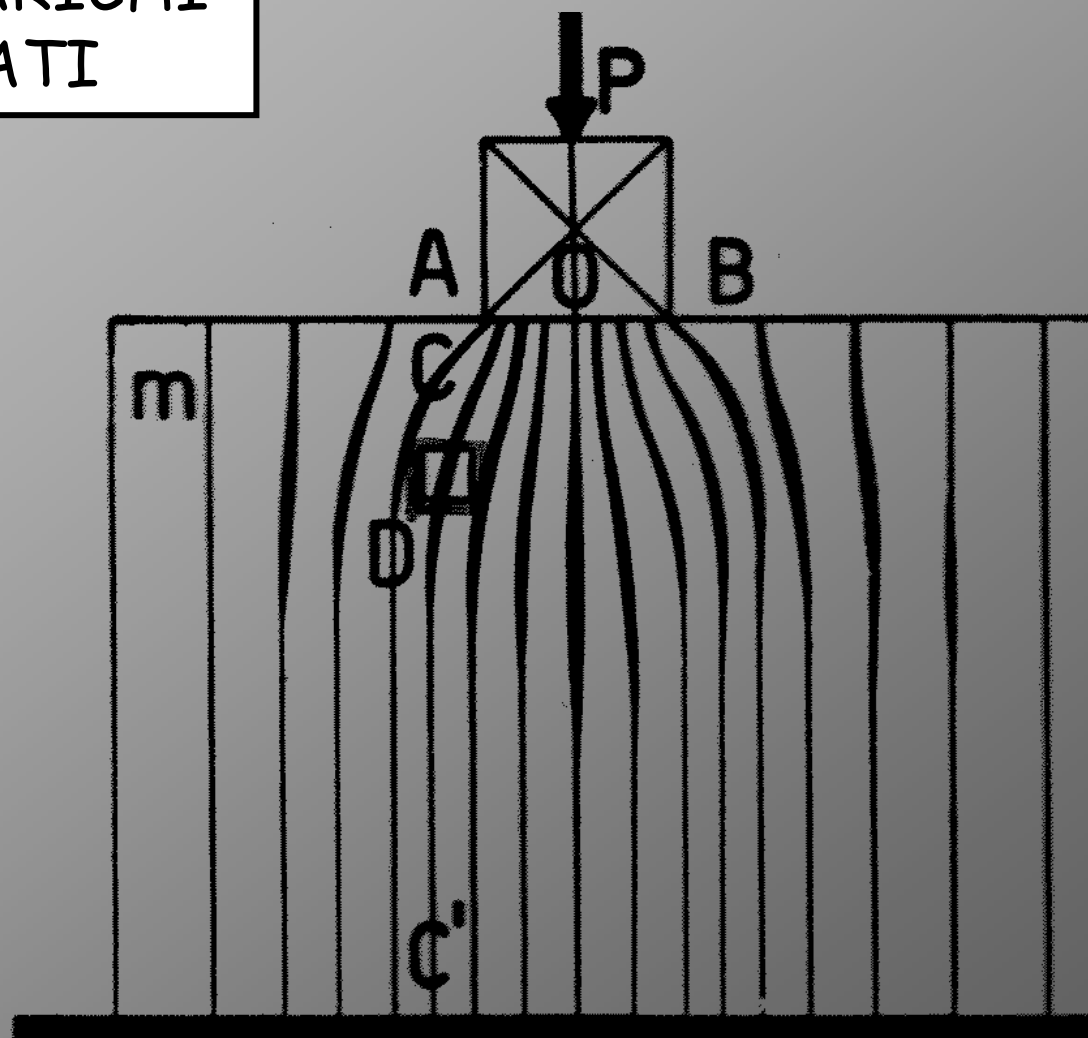
# EFFETTO DI CARICHI CONCENTRATI

Fessure in  
corrispondenza  
dell'appoggio di cordoli in  
breccia di c.a.

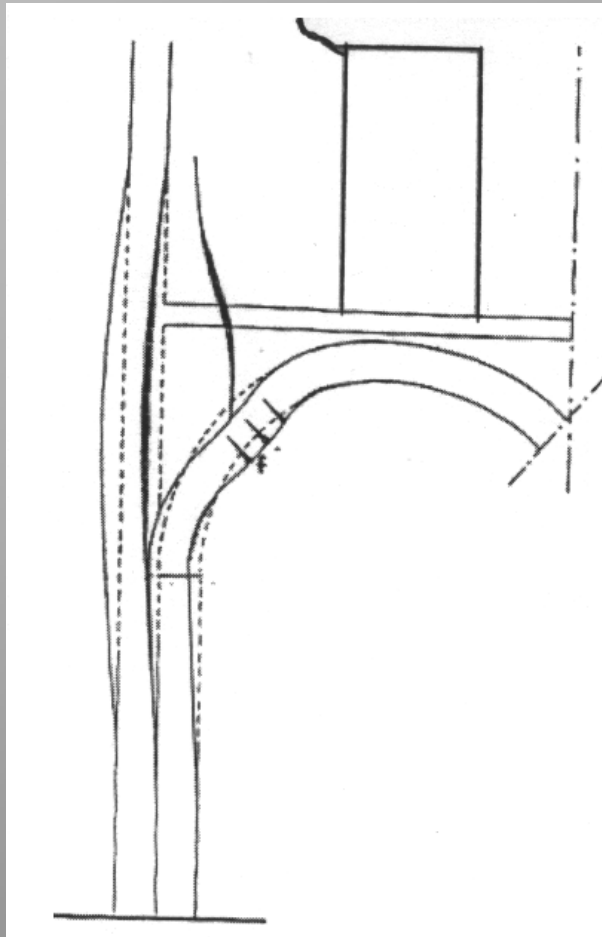
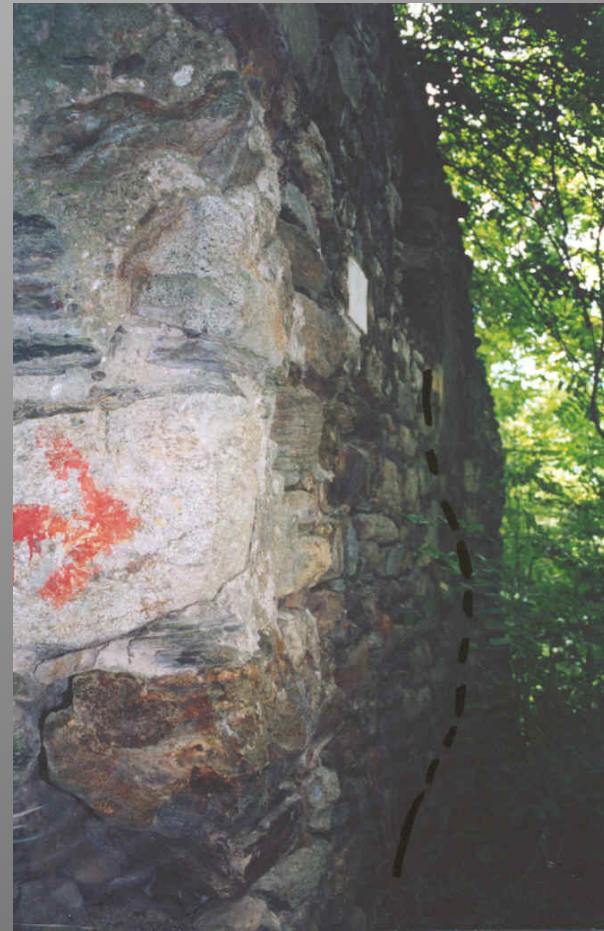
## CEDIMENTI DELLE STRUTTURE MURARIE VERTICALI PER SPINTE DEGLI ARCHI E DELLE VOLTE

Schema del Cedimento delle strutture murarie verticali per spinte degli archi e delle volte e particolare di un edificio in Valtellina soggetto a tale danno (Folini E., 2000/2001)

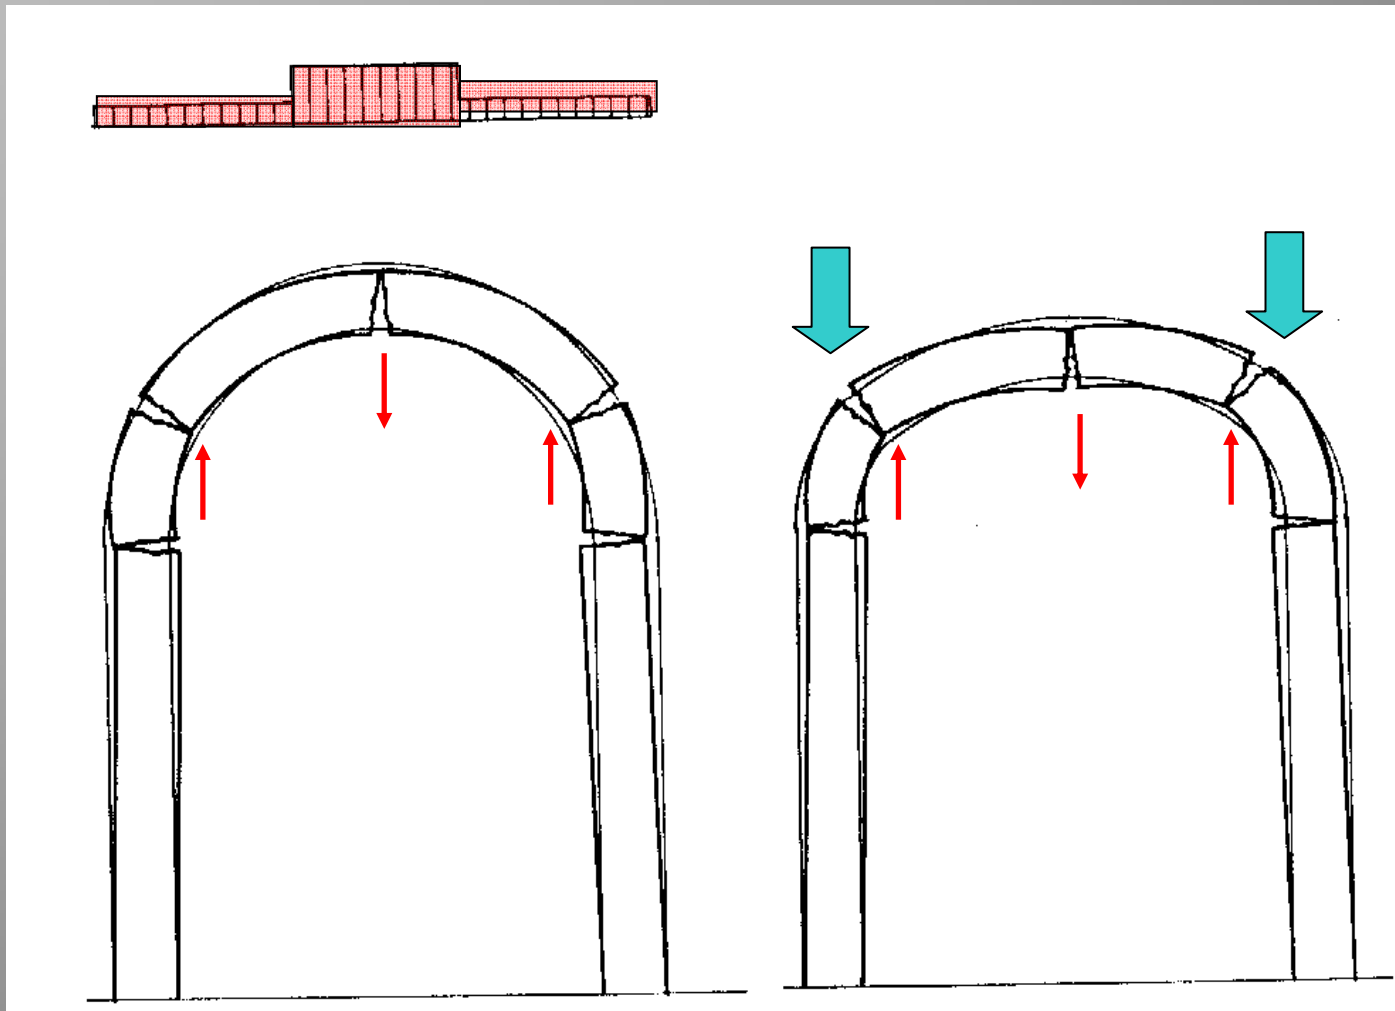
## DISSESTI SUGLI ARCHI E SULLE VOLTE effetti di carichi concentrati

Dannoso

Stabilizzante

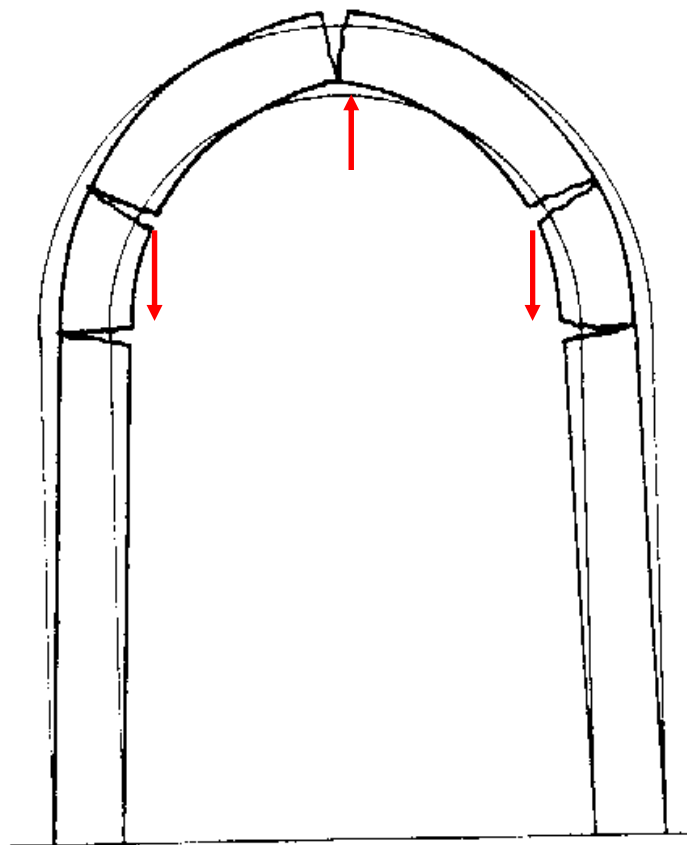
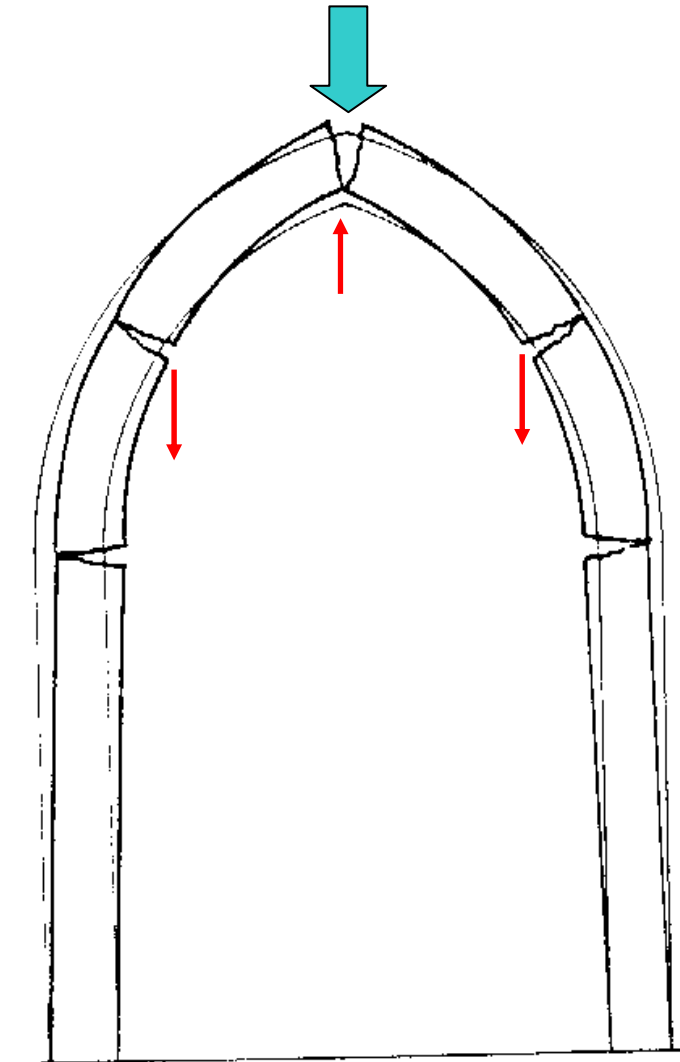
## DISSESTI SUGLI ARCHI E SULLE VOLTE effetti di carichi concentrati

Dannoso

Stabilizzante
