**POLITECNICO DI MILANO**

# **Corso di Diagnostica e Conservazione**

**DISSESTI STATICI DEGLI EDIFICI**

## **Messa a punto del progetto di conoscenza e di intervento sul patrimonio architettonico esistente**

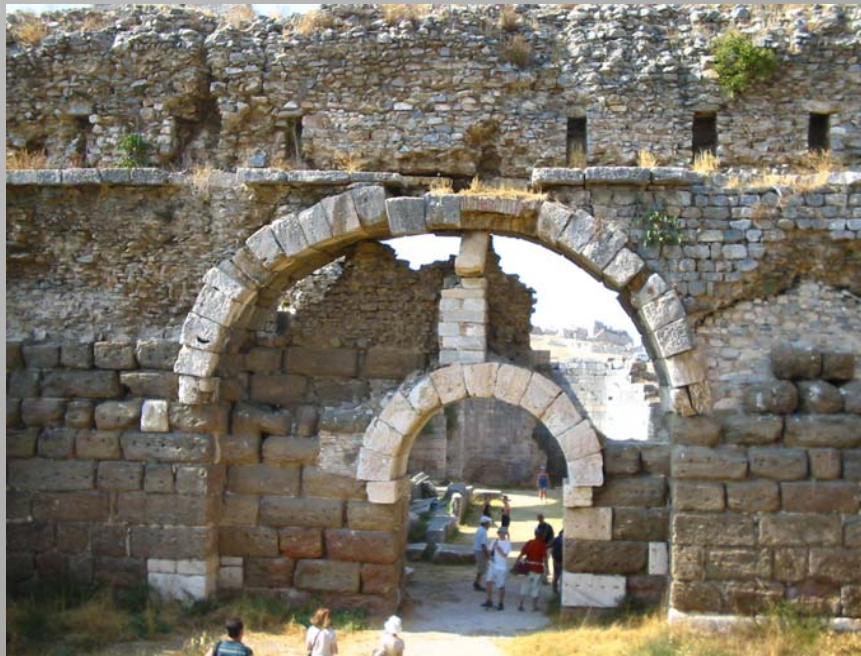
Mileto, Terme di Faustina,  
particolare di un arco.

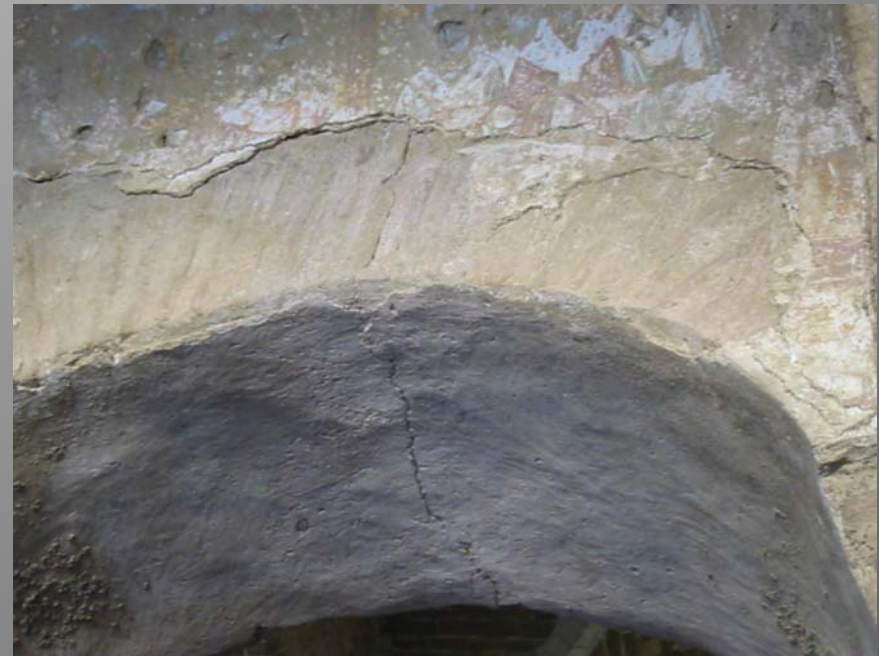
Antalya, Chiesa di S. Nicola, particolare di  
una fessura intradossale in chiave.

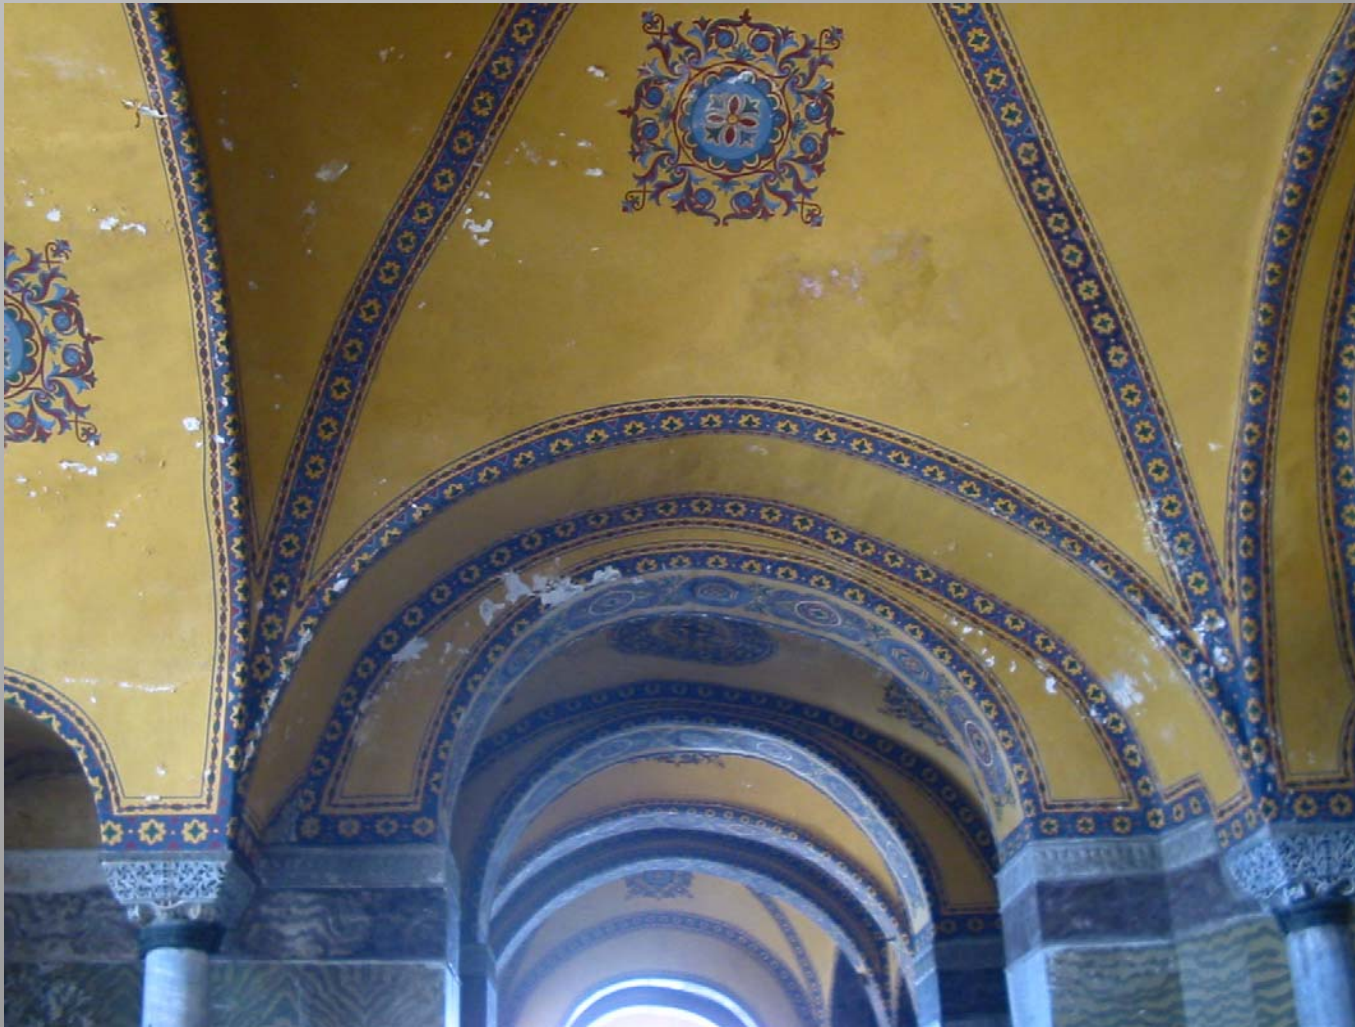
**Istanbul, Santa Sofia, particolare dei dissesti sugli archi e sulle volte**

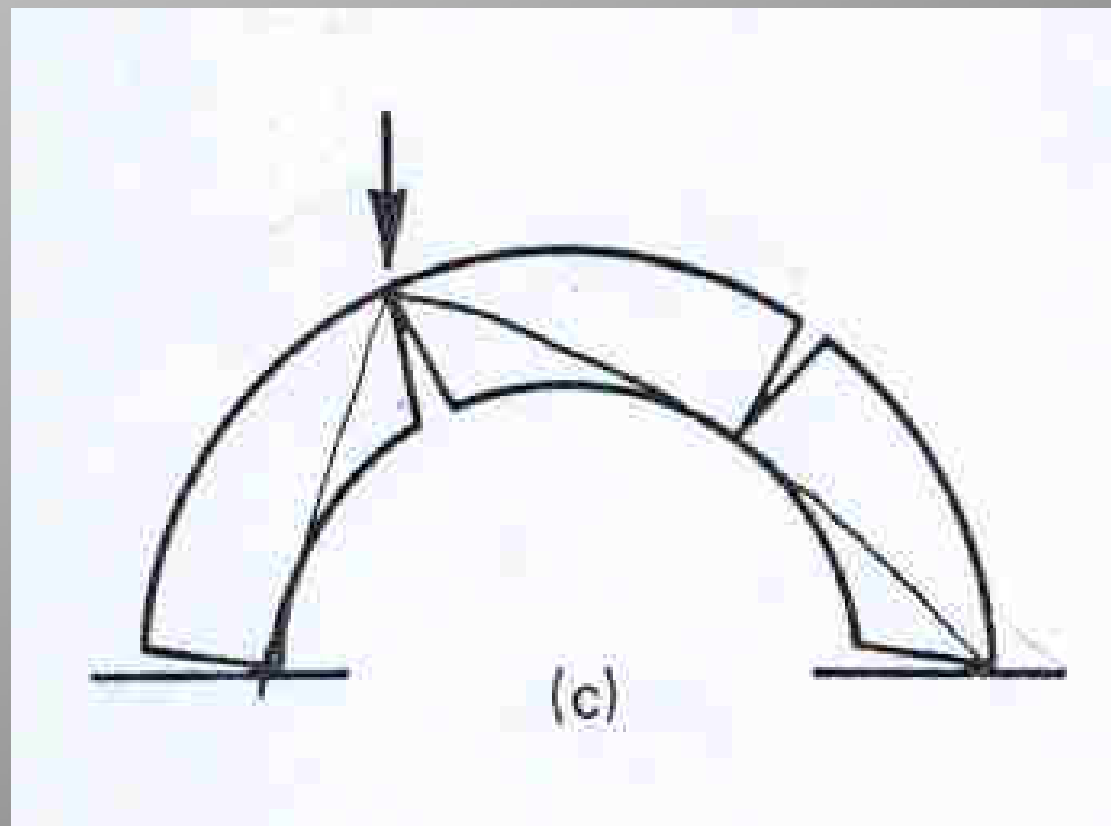
**Fessurazioni intradossali ai fianchi**

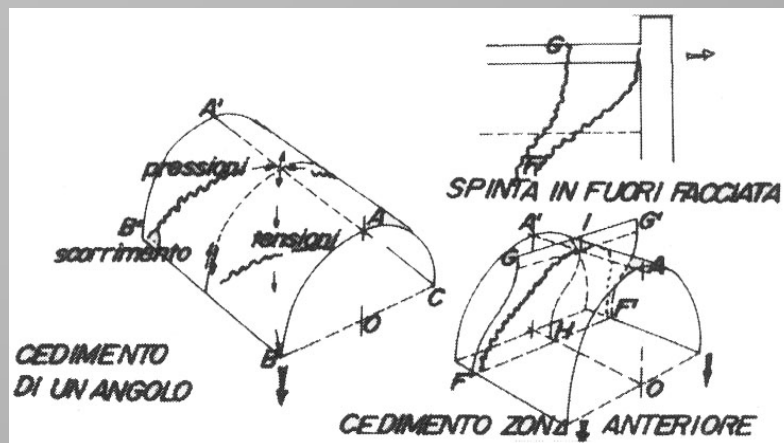
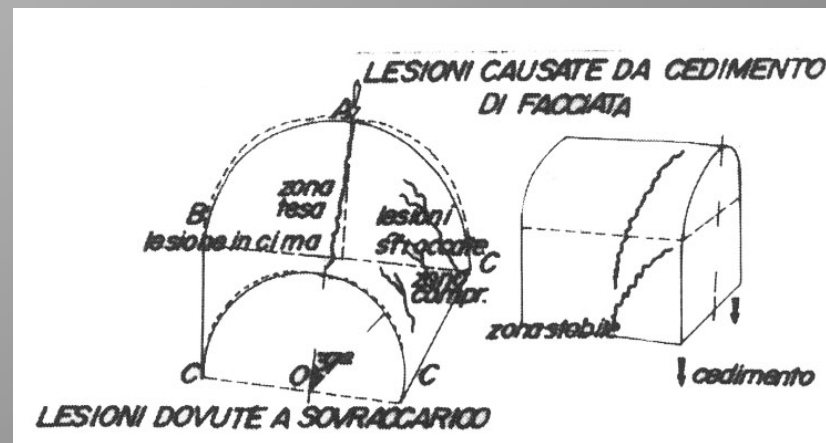
Schemi di dissesti sulle volte a botte (Piccirilli C.)

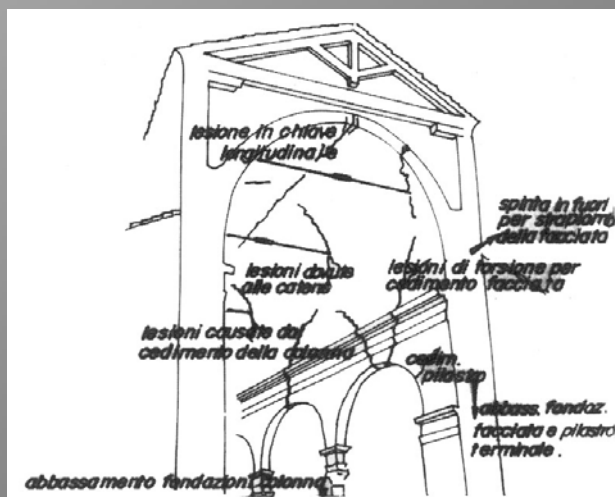
Veduta di insieme delle lesioni di una volta a botte su colonne (Piccirilli C.)

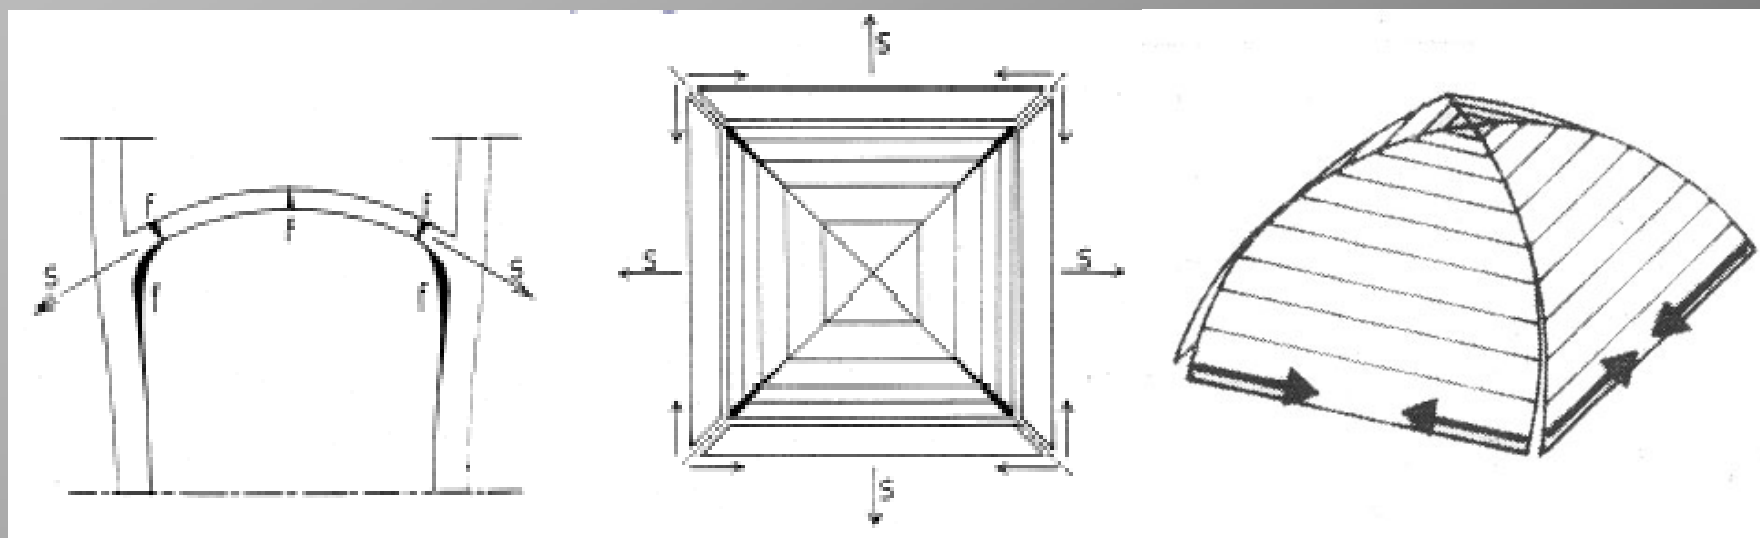
**Schemi di dissesti e spanciamento delle volte a padiglione  
(Piccirilli C.)**

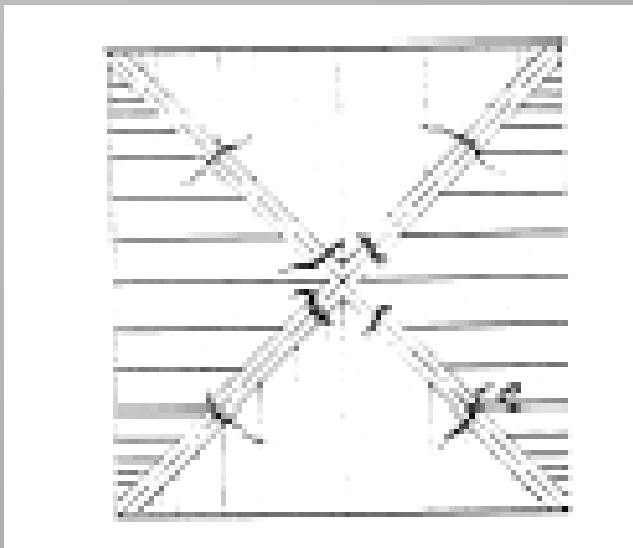
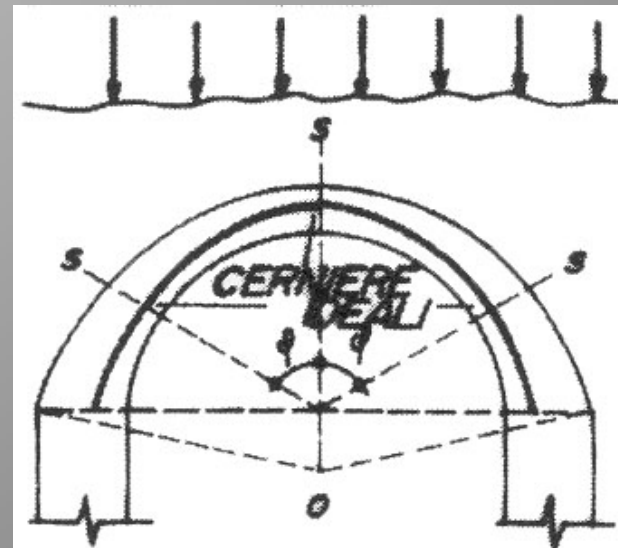
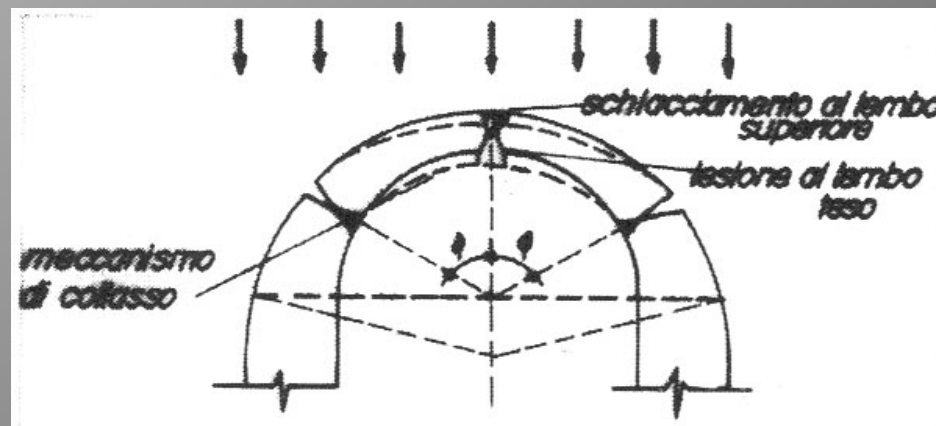
Schema dei dissesti delle volte a crociera (Piccirilli C., 1989 )

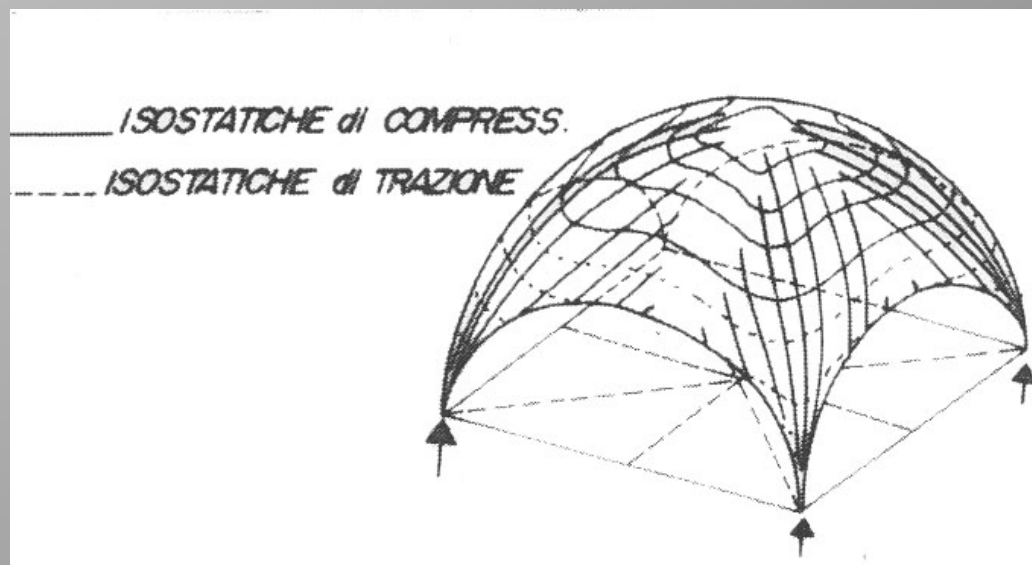
Andamento delle tensioni principali di compressione e trazione nella volta a vela  
(Piccirilli C., 1989)

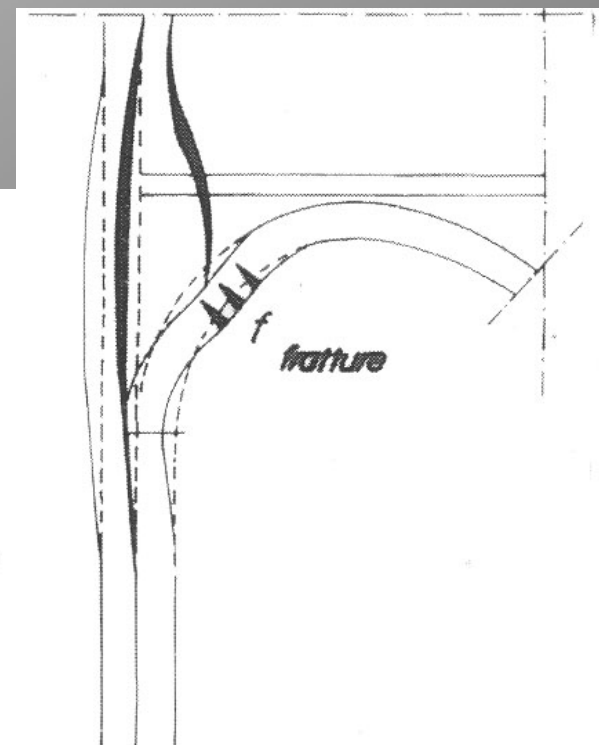
Schema di depressione nelle volte a vela

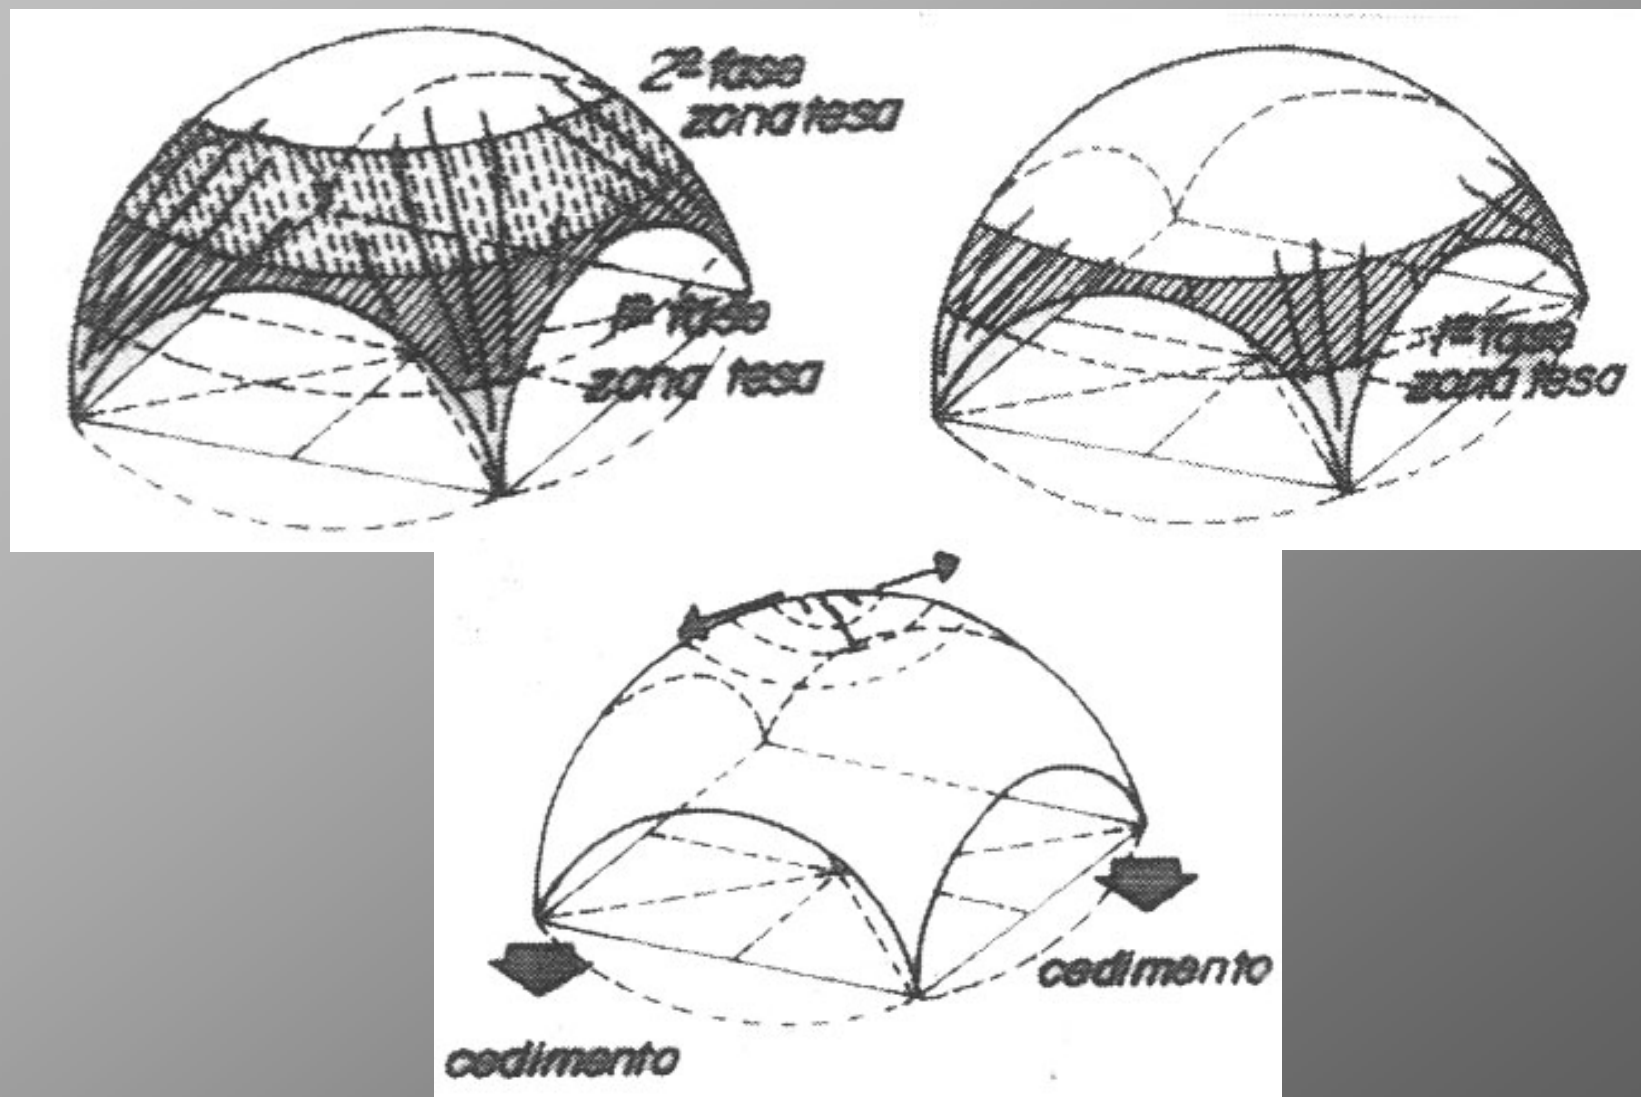
Manifestazioni del quadro fessurativo nelle volte a vela  
(Piccirilli C., 1989 )

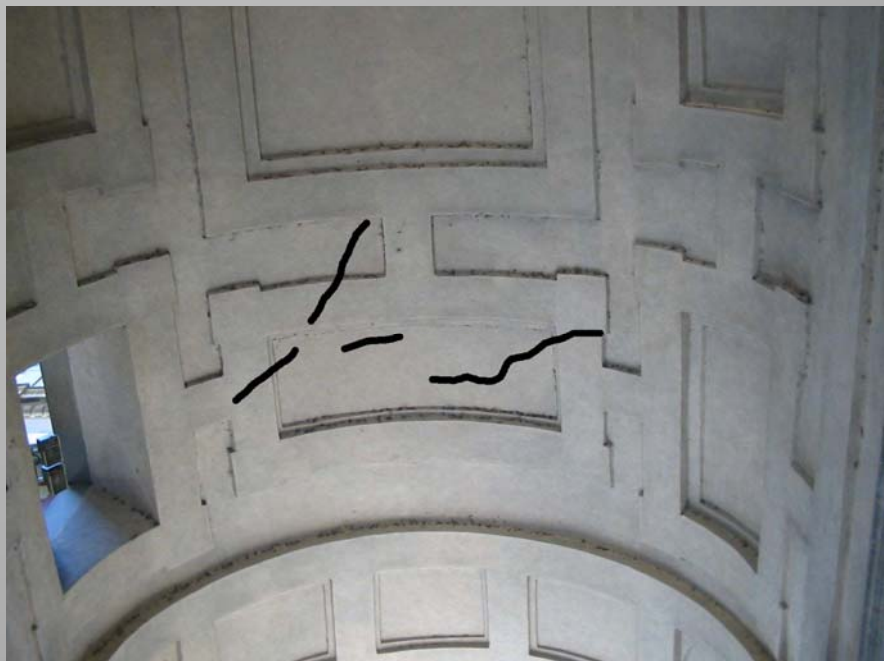
Firenze, Uffizi, particolare di lesioni su una volta a botte

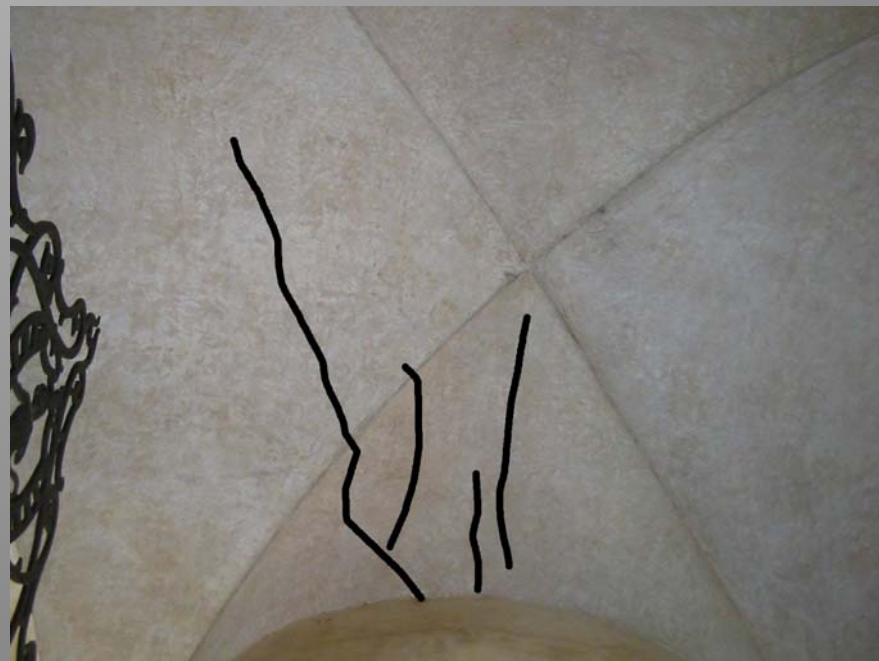
Firenze, Ospedale degli Innocenti, particolare di lesioni su una volta a crociera

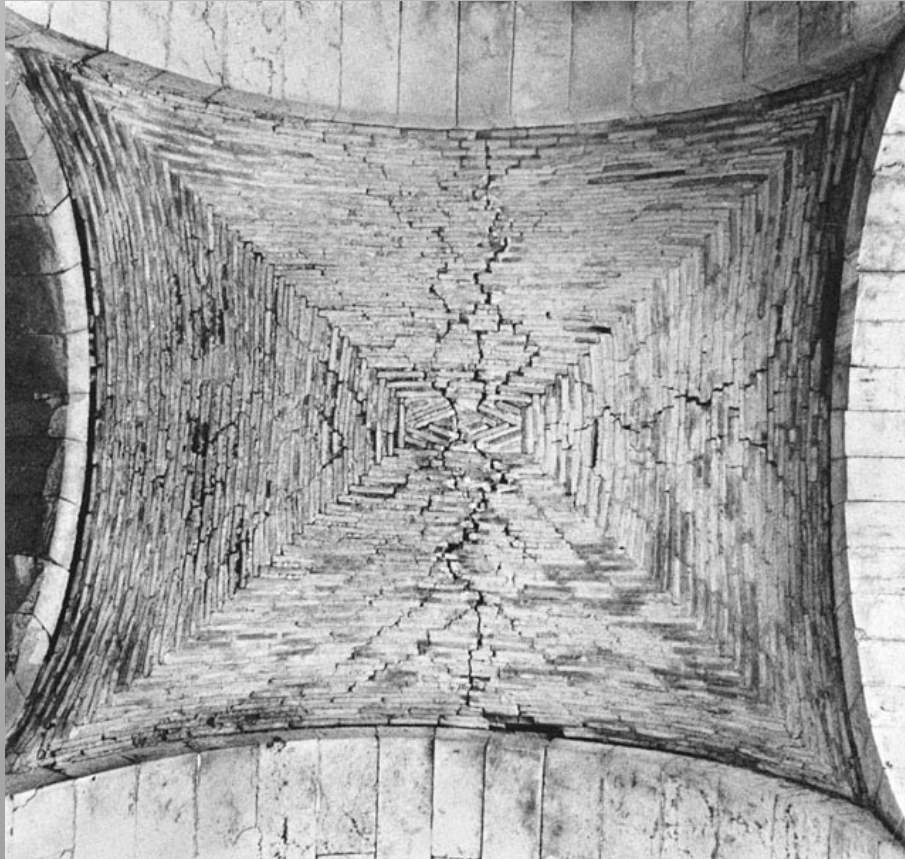
Lesioni su una volta a crociera

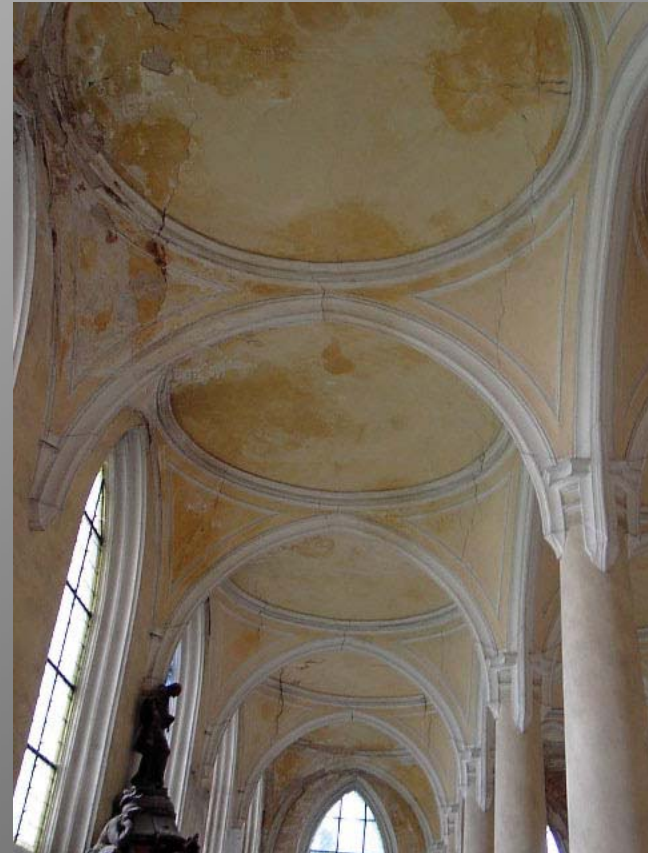
Lesioni su volte a vela

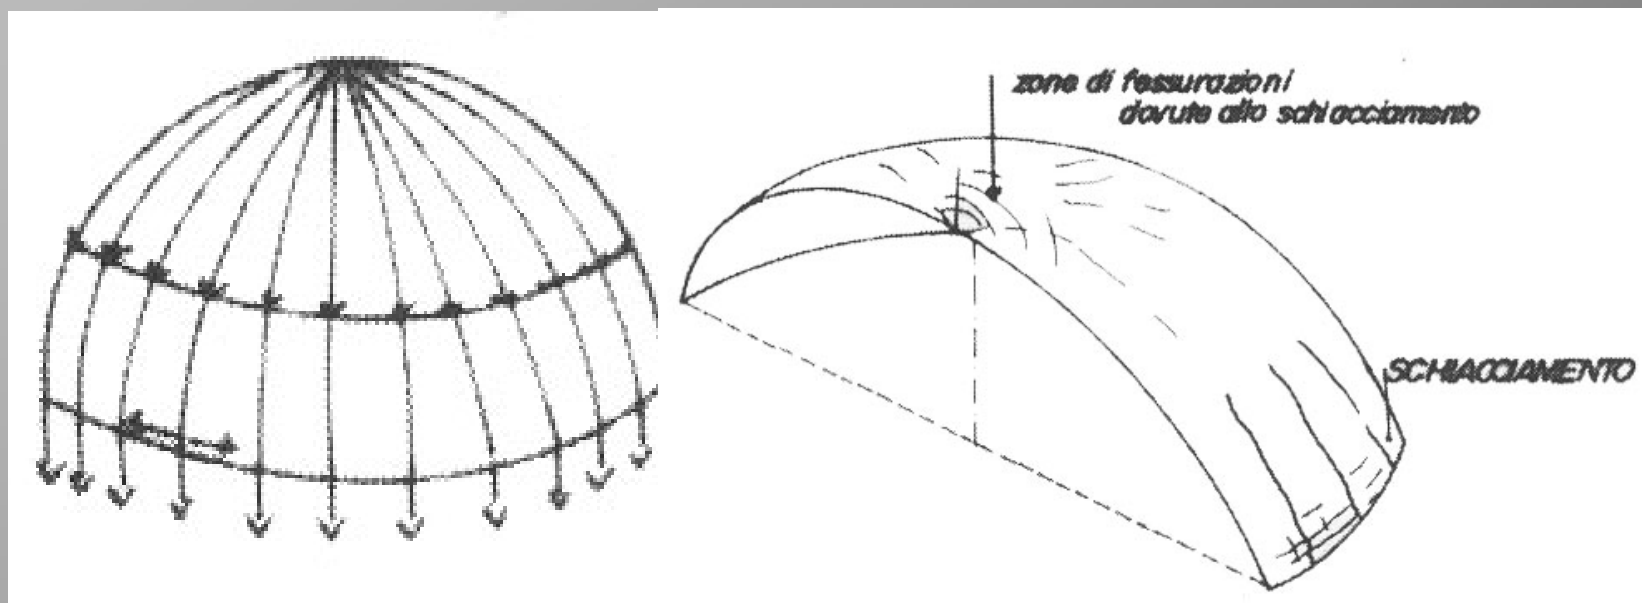
Manifestazioni del quadro fessurativo nelle cupole ribassate (Piccirilli C., 1989)

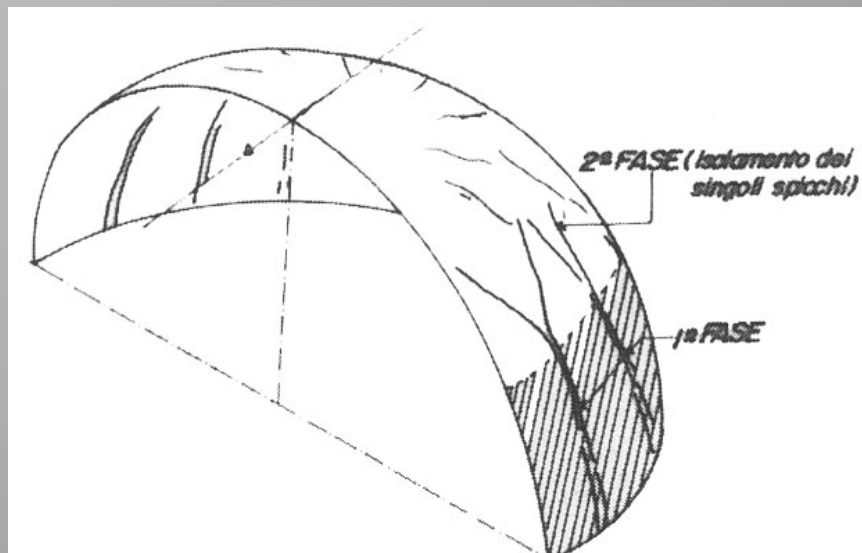
Manifestazioni del quadro fessurativo nelle cupole semplici (Piccirilli C., 1989)

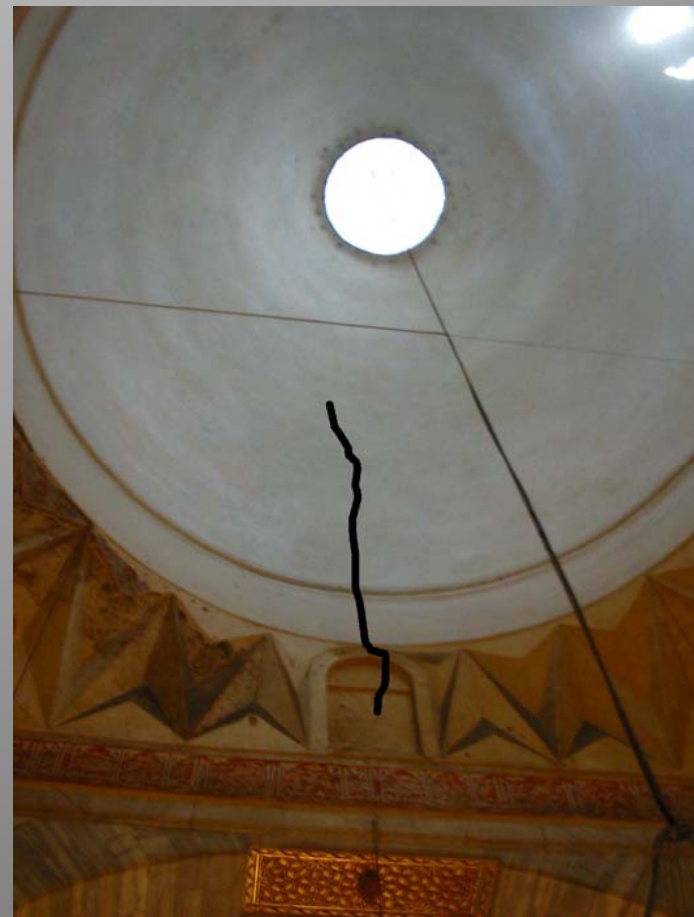
Bursa, Moschea Verde, particolare di una lesione nella cupola semplice

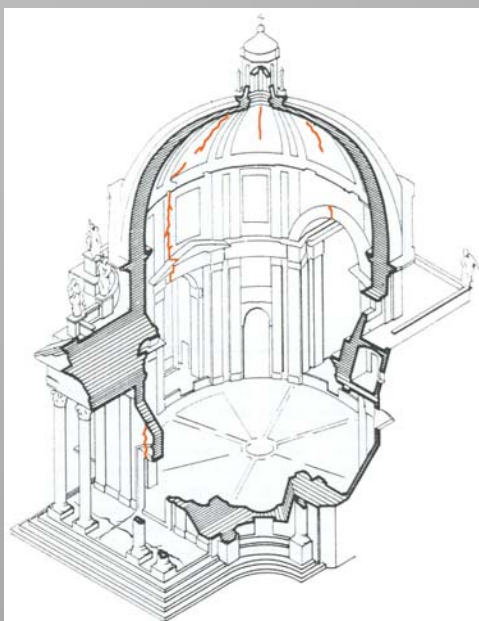
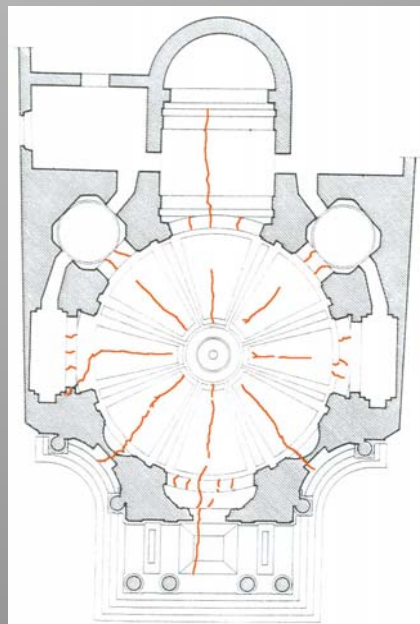
Roma, Santa Maria dei Miracoli, posizione sul prospetto e in pianta delle principali fessure sulla cupola (Fiengo G., 1978)

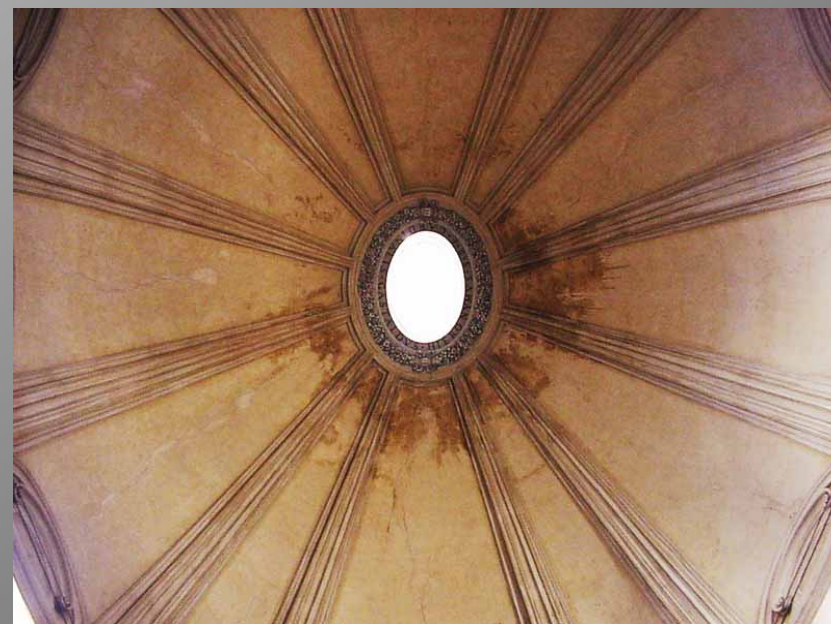
Roma, Santa Maria dei Miracoli, vista dal basso della cupola

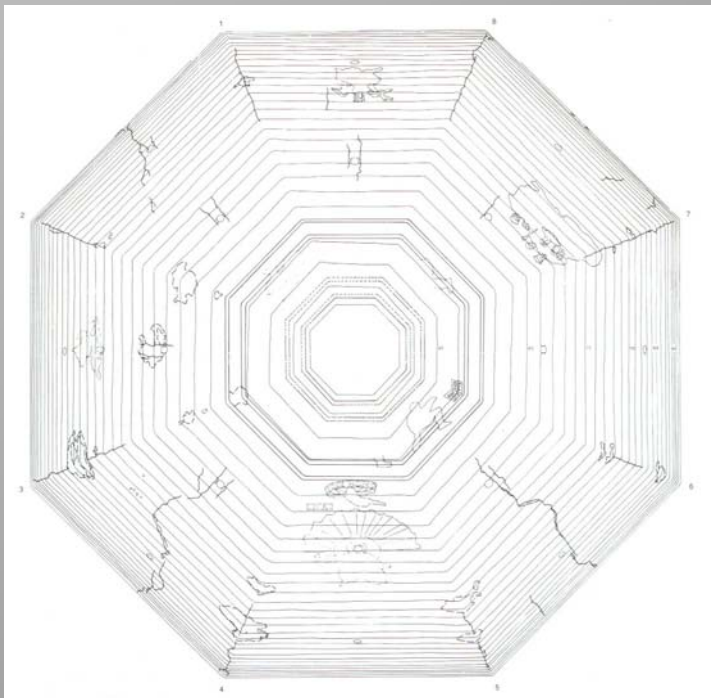
Firenze, Santa Maria del Fiore, posizione in pianta delle principali fessure sulla cupola  
(Docci M., Maestri D., 1994)

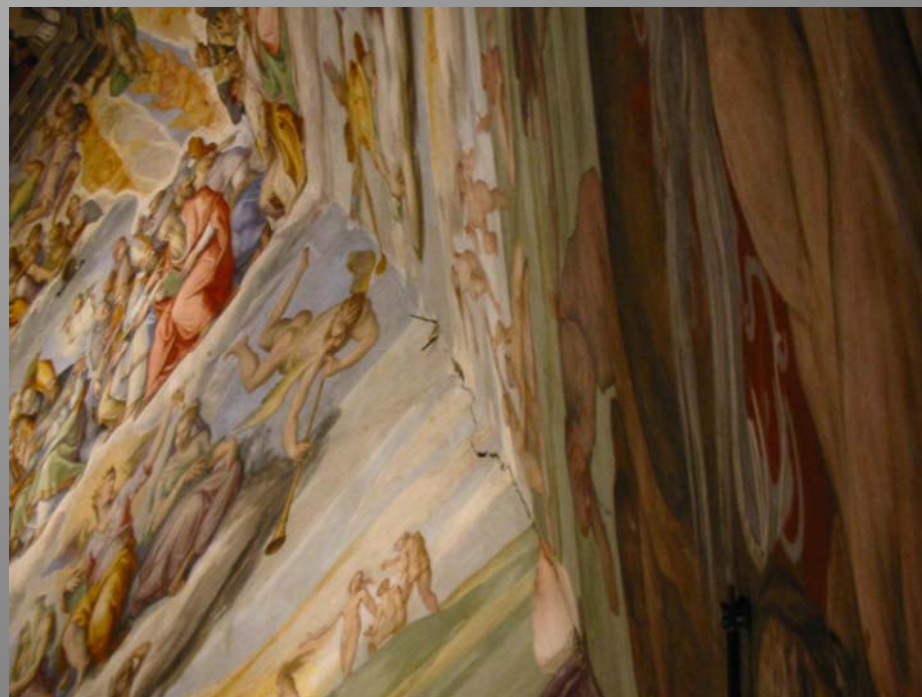
Firenze, Santa Maria del Fiore, particolare di lesioni sulla cupola

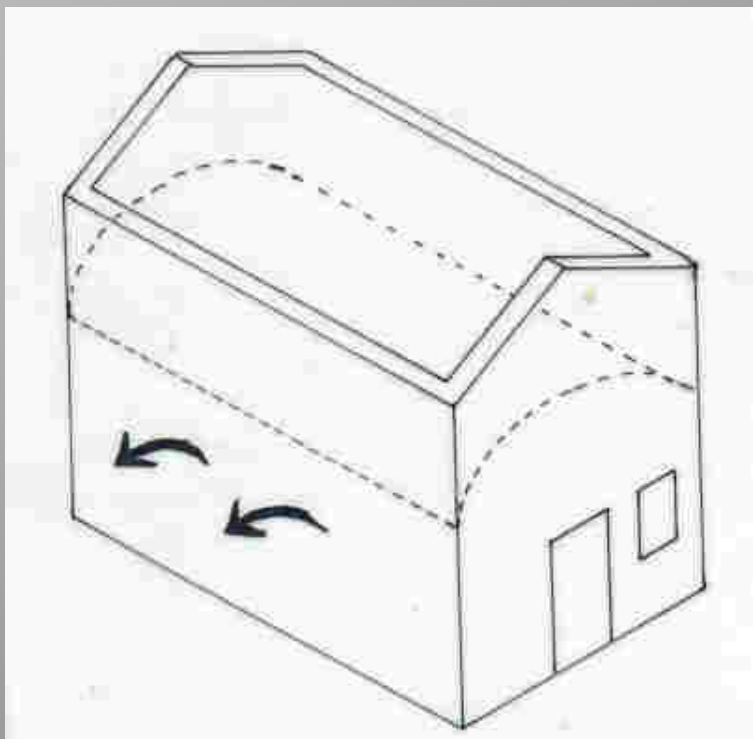
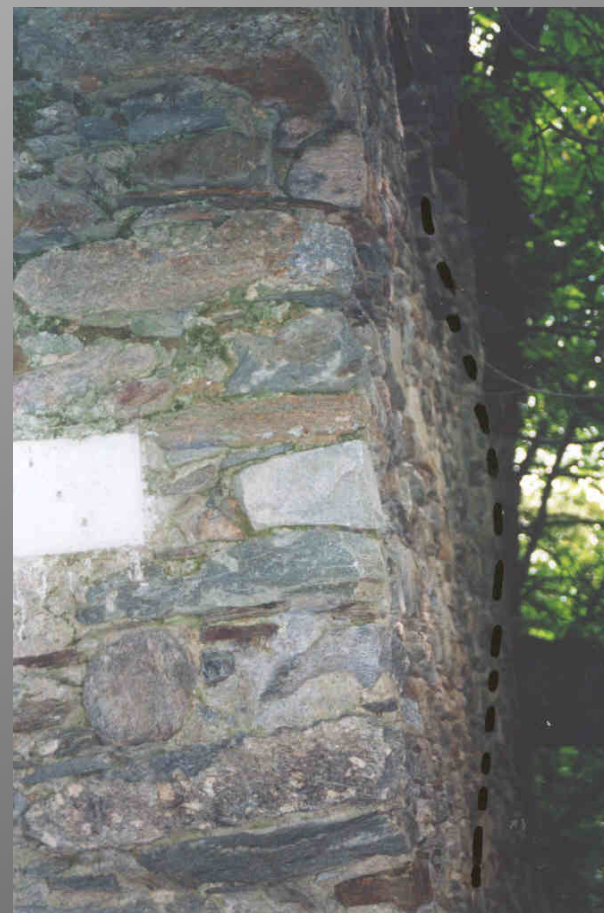
## CEDIMENTI DELLE STRUTTURE MURARIE VERTICALI PER SPINTE DEGLI ARCHI E DELLE VOLTE

Edificio in Valtellina. (Folini E. 2001)

Schema del Cedimento delle strutture murarie verticali per spinte degli archi e delle volte e particolare di un edificio in Valtellina soggetto a tale danno (Folini E., 2000/2001)

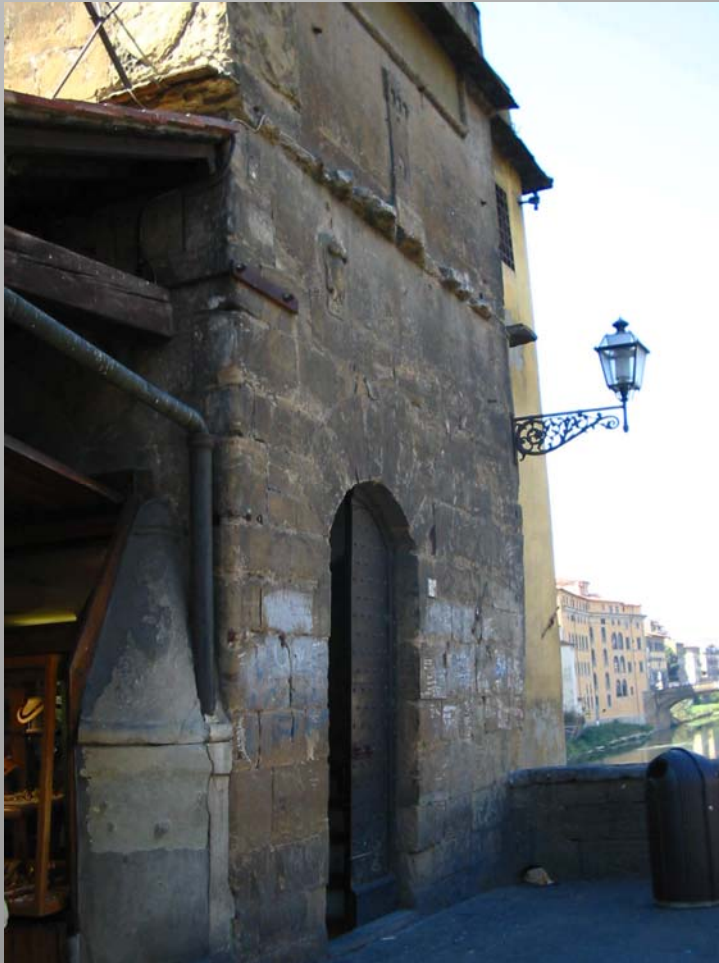
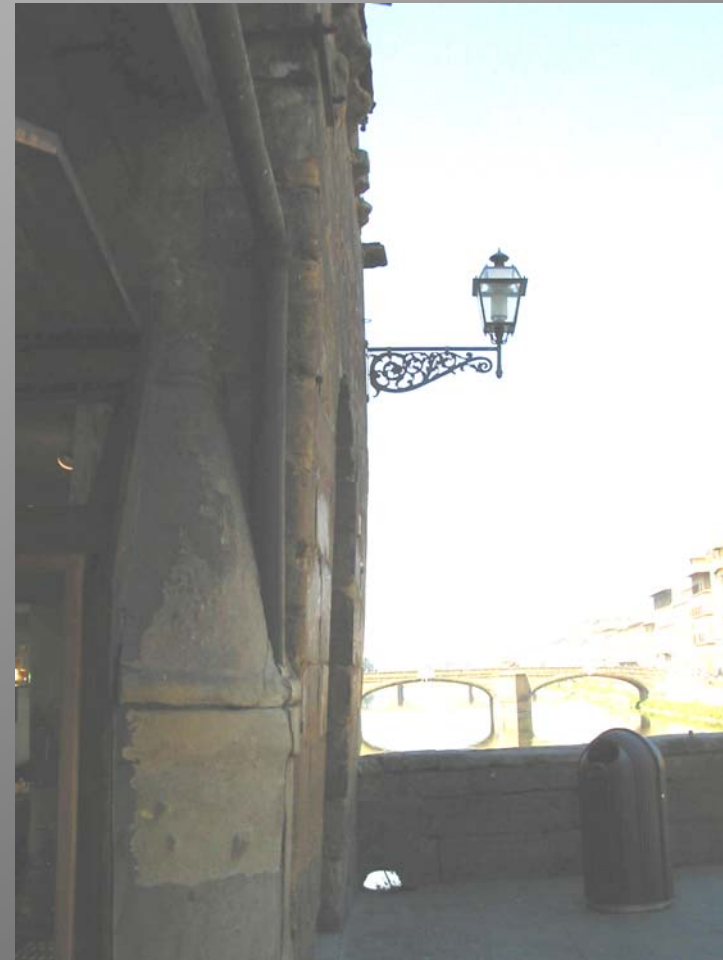
Firenze, particolare di un edificio situato sul Ponte Vecchio e soggetto a cedimento delle strutture murarie verticali per presenza di strutture spingenti

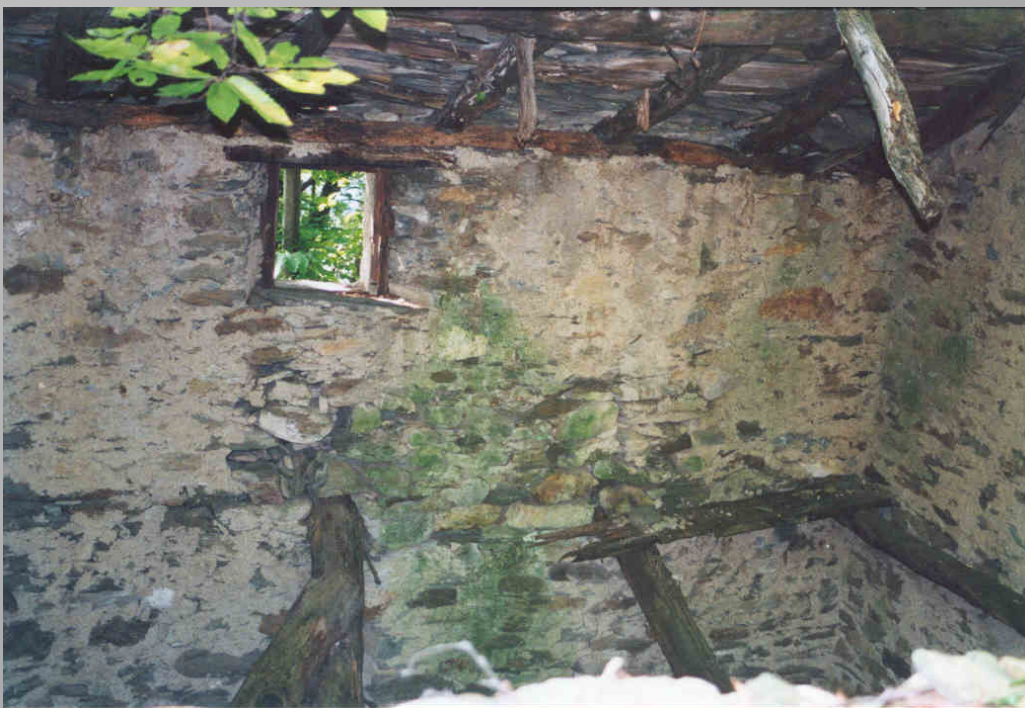
**Edificio in Valtellina: Esempio di cedimento della struttura orizzontale.**  
**Presenza di fessure in corrispondenza degli orizzontamenti causato da degrado delle murature per deterioramento delle strutture in legno (Folini E., 2000/2001)**

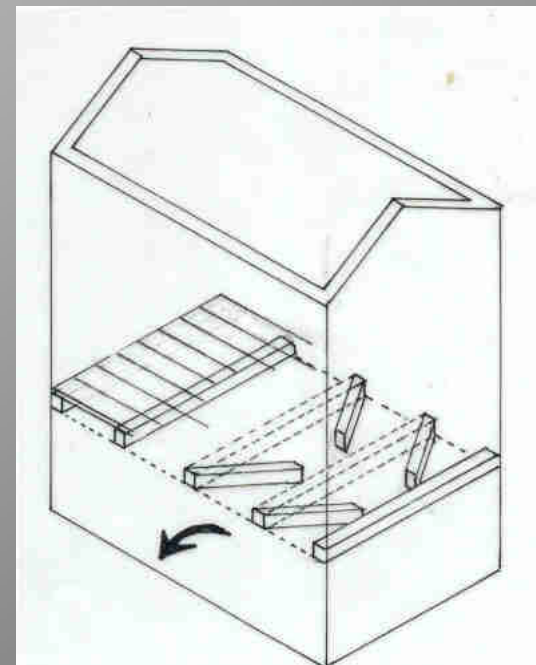
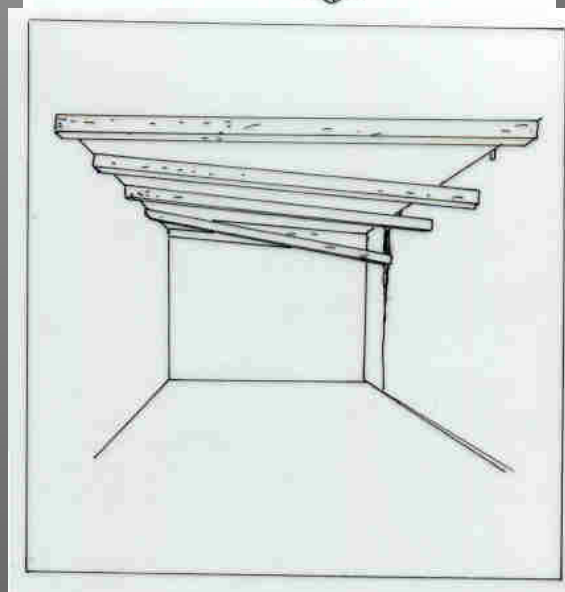
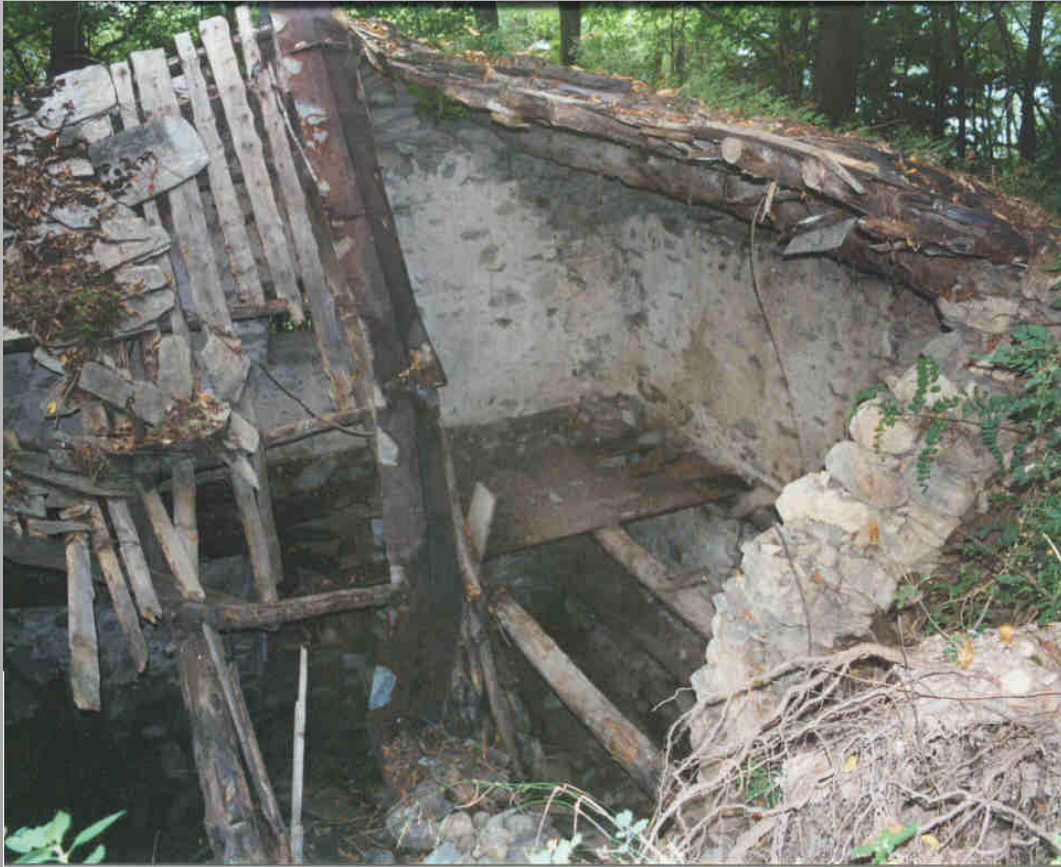
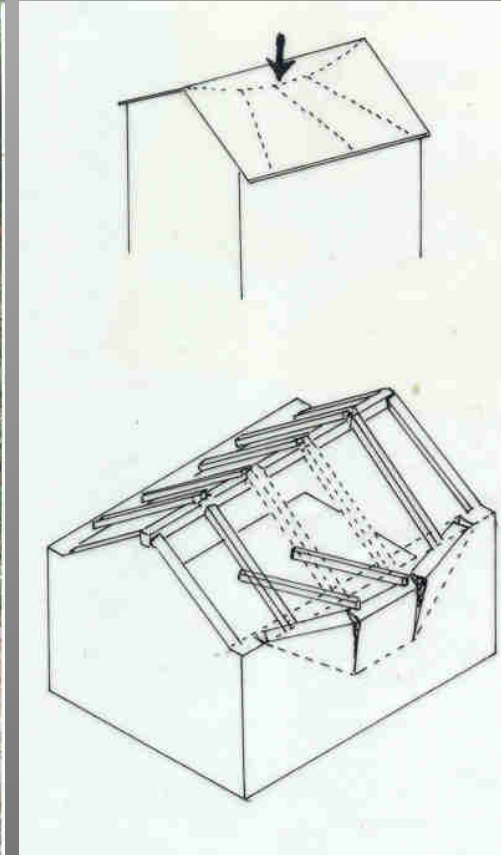
**Edificio in Valtellina: Esempio di cedimento causato dalla presenza di coperture spingenti  
Presenza di fessure in corrispondenza degli orizzontamenti causato dal degrado delle  
murature per deterioramento delle strutture in legno (Folini E., 2000/2001)**
