**POLITECNICO DI MILANO**

# **Corso di Diagnostica e Conservazione**

**DISSESTI STATICI DEGLI EDIFICI**

## **Messa a punto del progetto di conoscenza e di intervento sul patrimonio architettonico esistente**

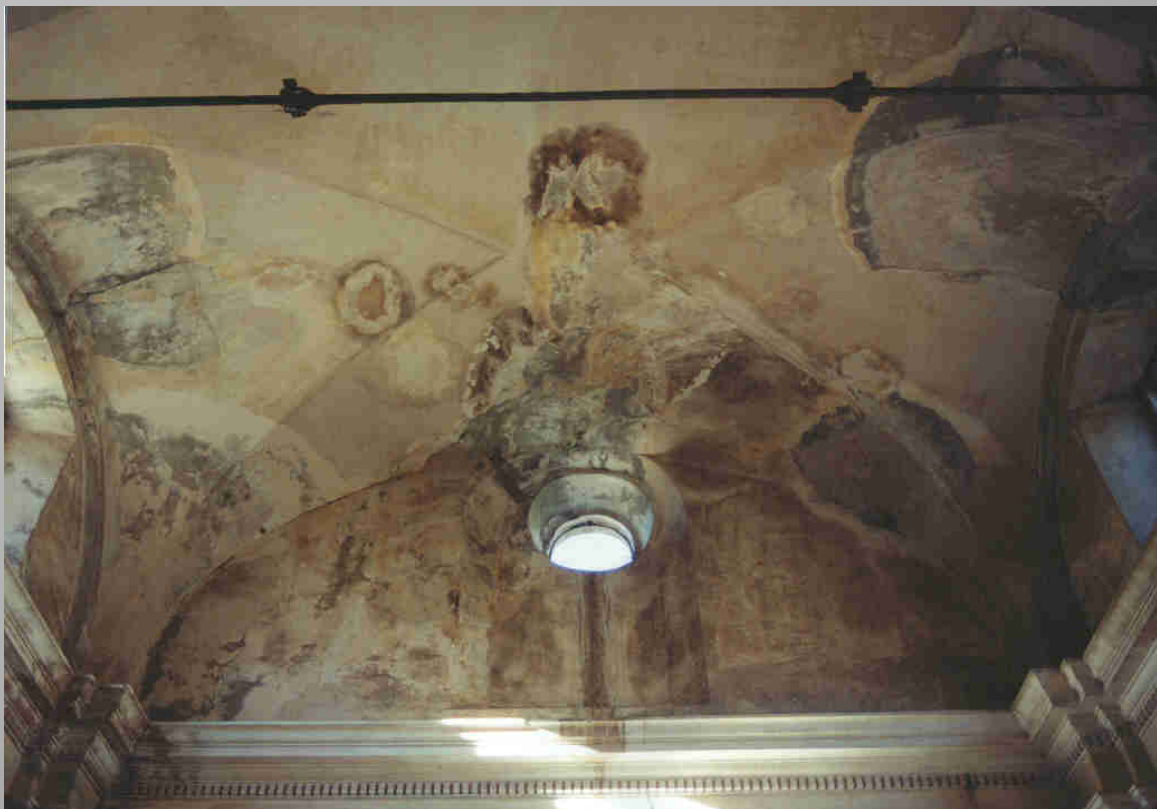
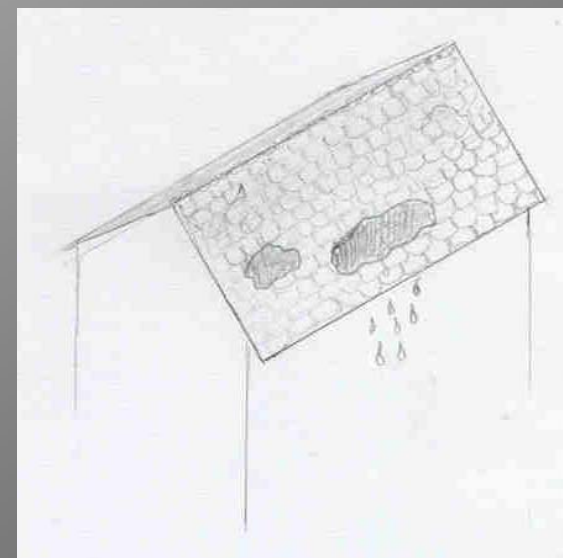
**Edificio in Valtellina: Esempio di presenza di infiltrazioni d'acqua dalle coperture**  
**Presenza di fessure in corrispondenza degli orizzontamenti causato dal degrado**  
**delle murature per deterioramento delle strutture in legno (Folini E., 2000/2001)**

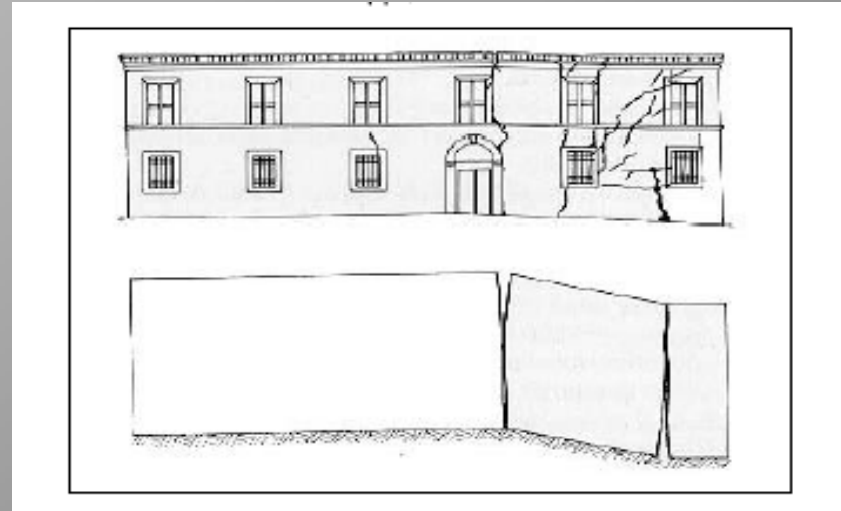
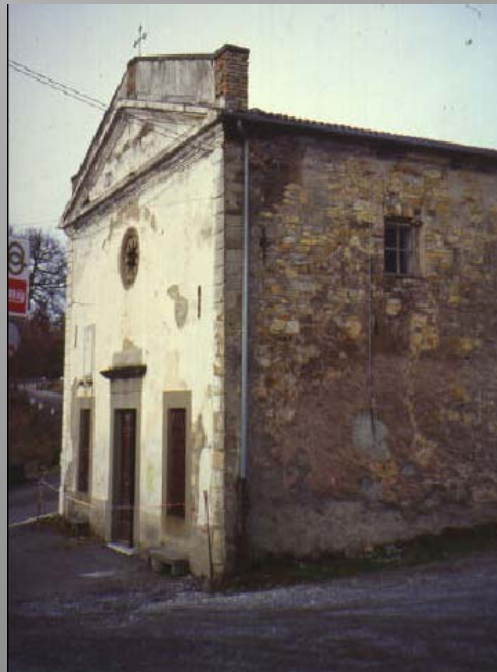
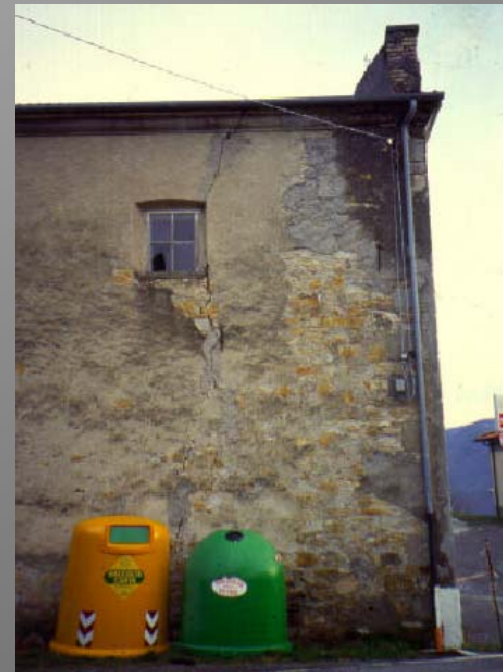
Minacciano (Garfagna) - Particolare di una  
lesione per traslazione (Lagomarsino S.)

Interpretazione del quadro fessurativo di una parete in muratura con spostamento rigido  
congruente tra blocchi parzialmente separati.(Caterina, 1989)

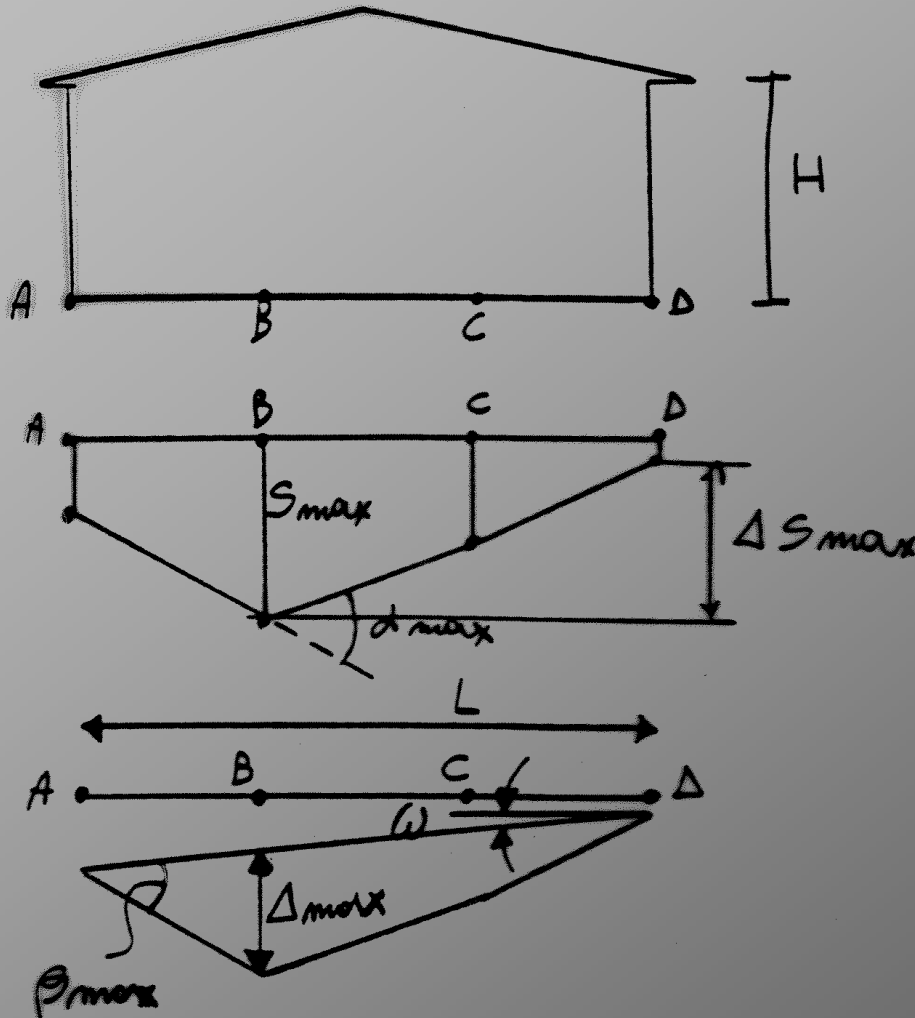
$S$  = CEDIMENTO

$\omega$  = ROTAZIONE RIGIDA

$\Delta S$  = CEDIM. DIFFERENZIALE

$\alpha$  = DEFORMAZ. ANGOLARE

$\Delta$  = INFLESSIONE

$\Delta/L$  = RAPP. DI INFLESSIONE

$\beta$  = ROTAZIONE RELATIVA

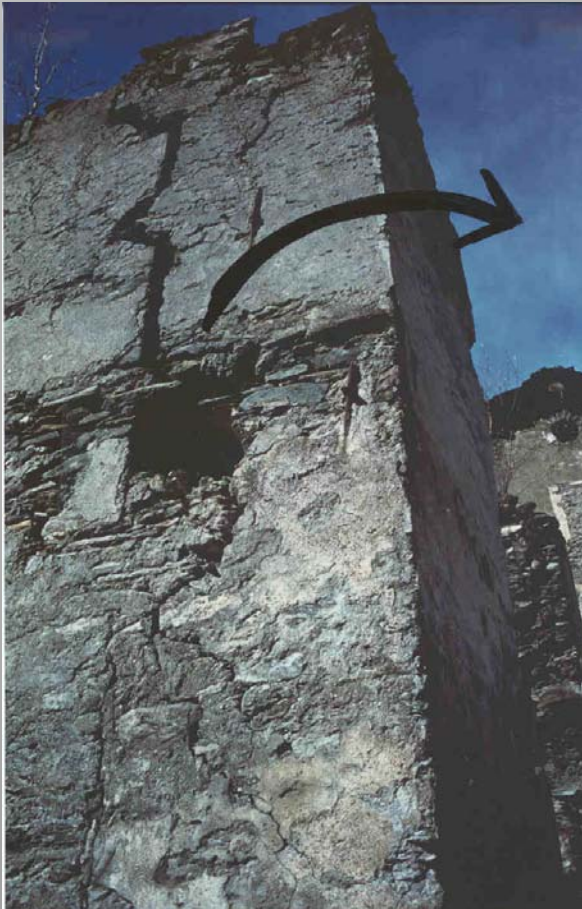
Chiesa di San Matteo:, particolare del crollo della facciata. Movimenti di traslazione verticale dovuto a scalzamento al piede del pendio causato dal torrente. (Folini E., 2000/2001)

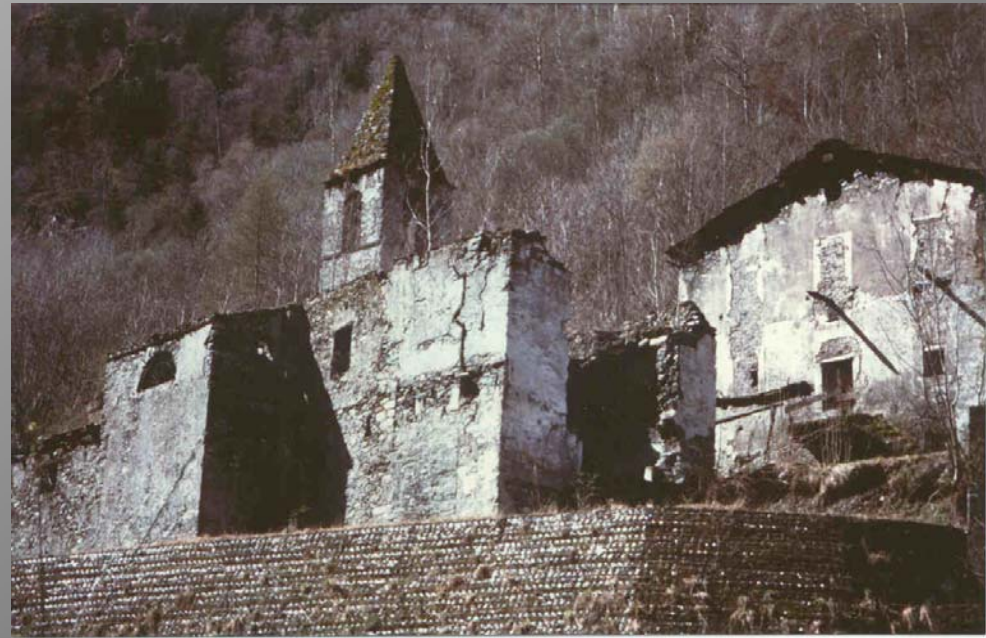
Chiesa di San Matteo: particolare della fessurazione posta nell'angolo a sud-ovest, verso valle. (Folini E., 2000/2001)

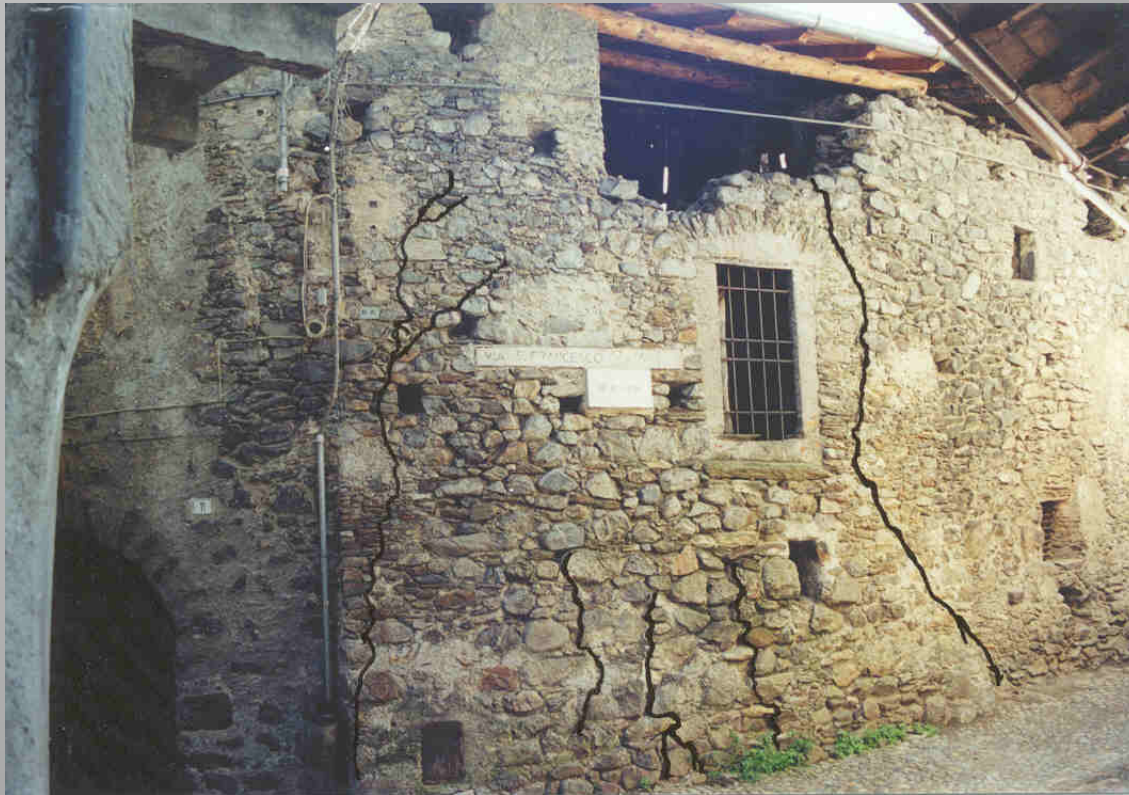
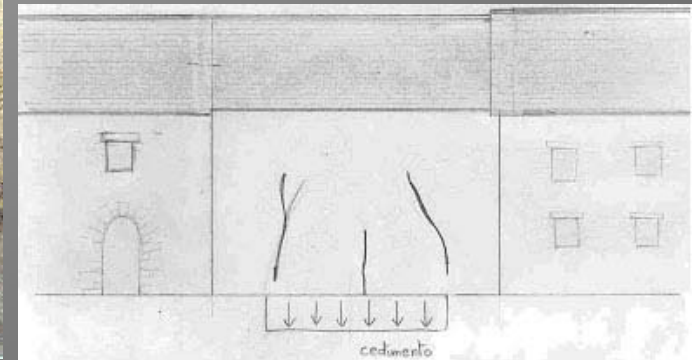
Edificio in Valtellina. Traslazione verticale intermedia presumibilmente a causa di cedimenti differenziali del terreno di fondazione. (Folini E., 2000/2001)

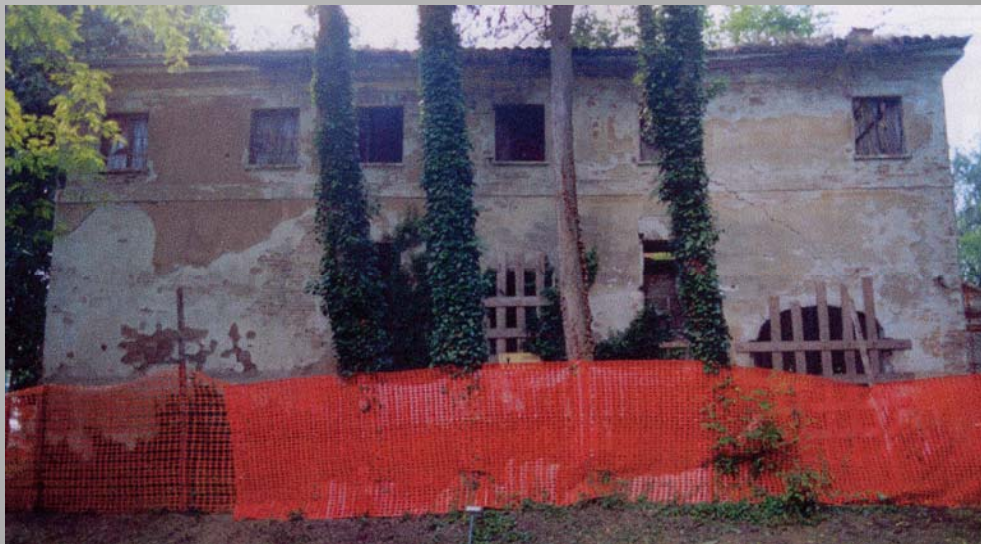
Villa sull'isola Boschina di Ostiglia. Traslazione verticale intermedia (Moretti C., 2001-02)

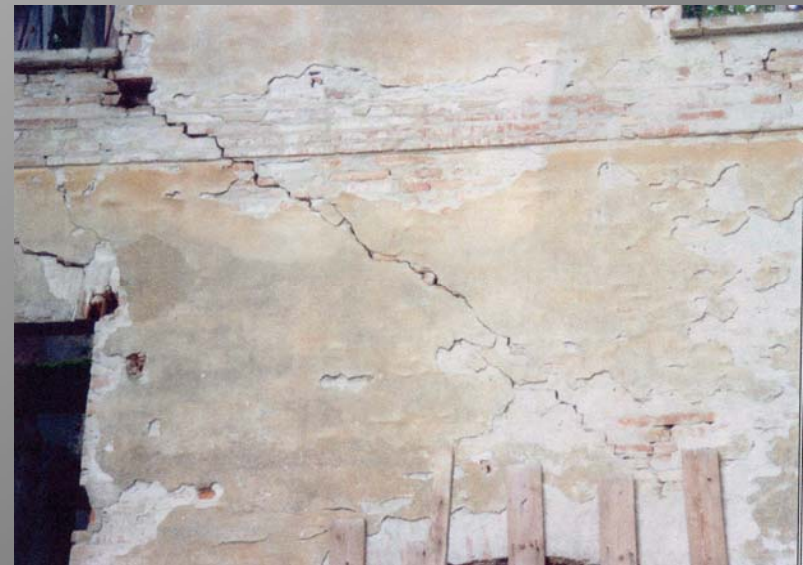
Villa sull'isola Boschina di Ostiglia. Particolare di una fessura sotto la finestra (Moretti C., 2001-02)

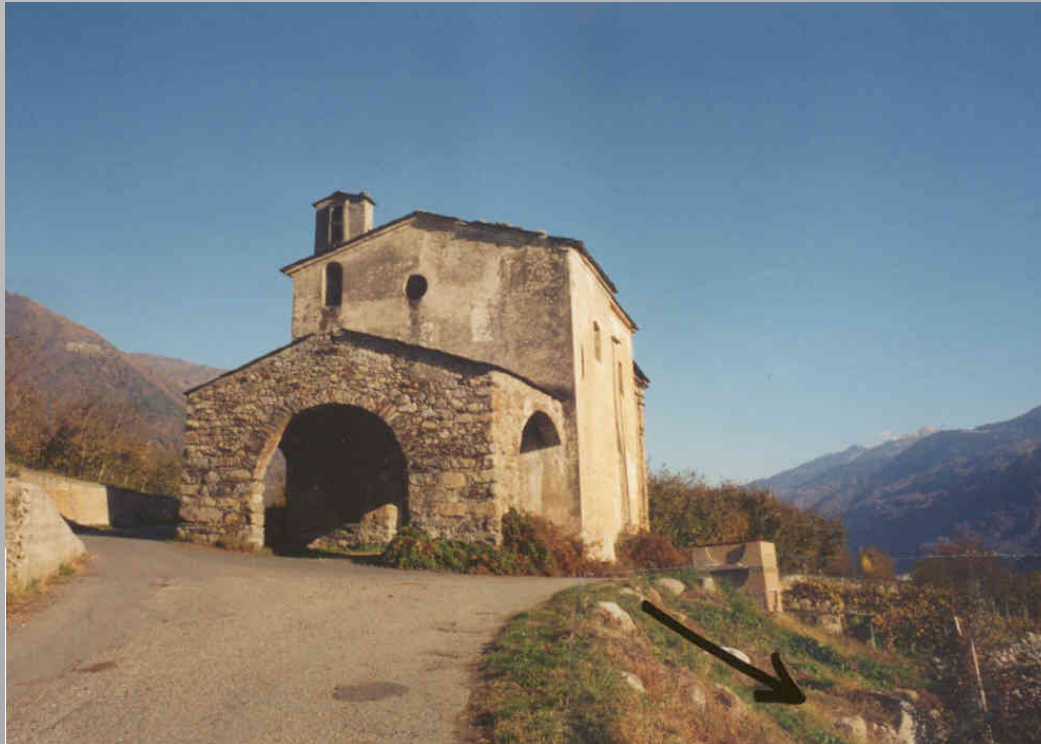
Chiesa di Santa Cristina in Valtellina. Scivolamento al piede del terreno di fondazione dovuto a scarsa profondità d'imposta delle fondazioni (Folini E., 2000/2001)

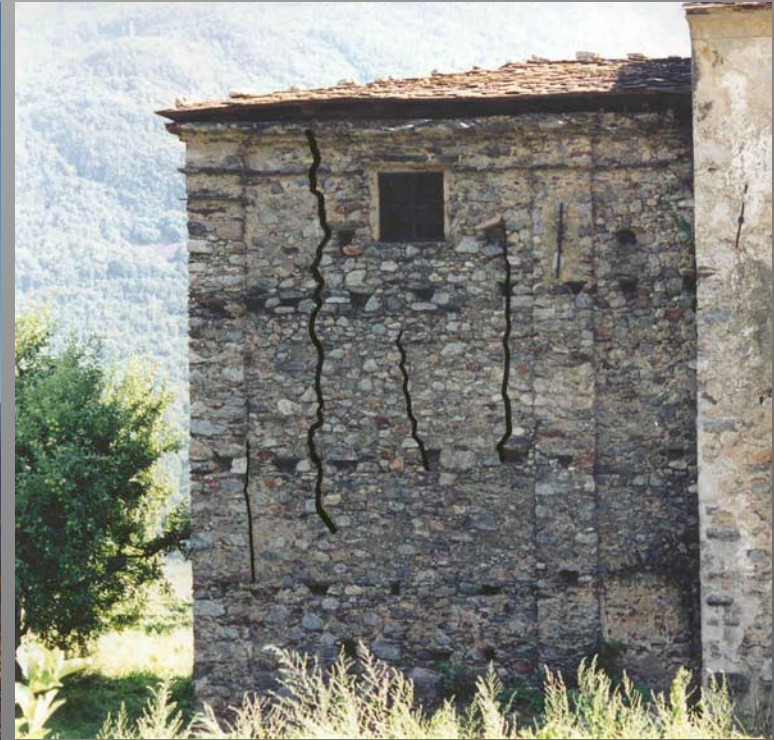
Chiesa di Santa Cristina in Valtellina. Abside in pietra, prospetto nord. Sono evidenziate le fessurazioni presenti sulla muratura (Folini E., 2000/2001)

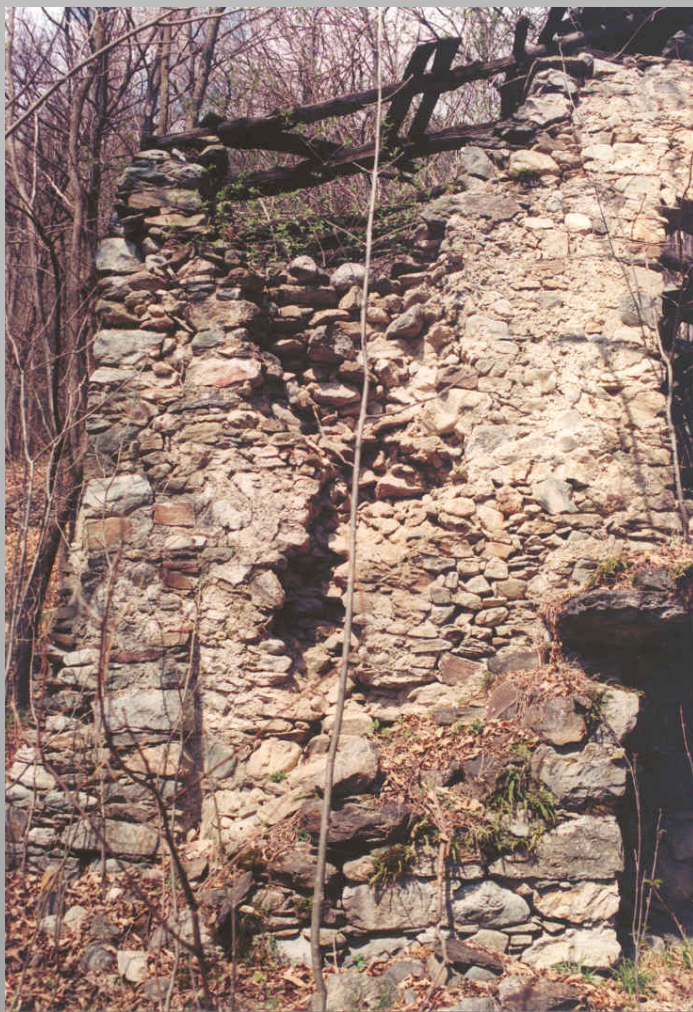
Edificio in Valtellina. Fessurazioni dei materiali costituenti la muratura dovute ad un movimento di rotazione dell'angolo dell'edificio. (Folini E.)

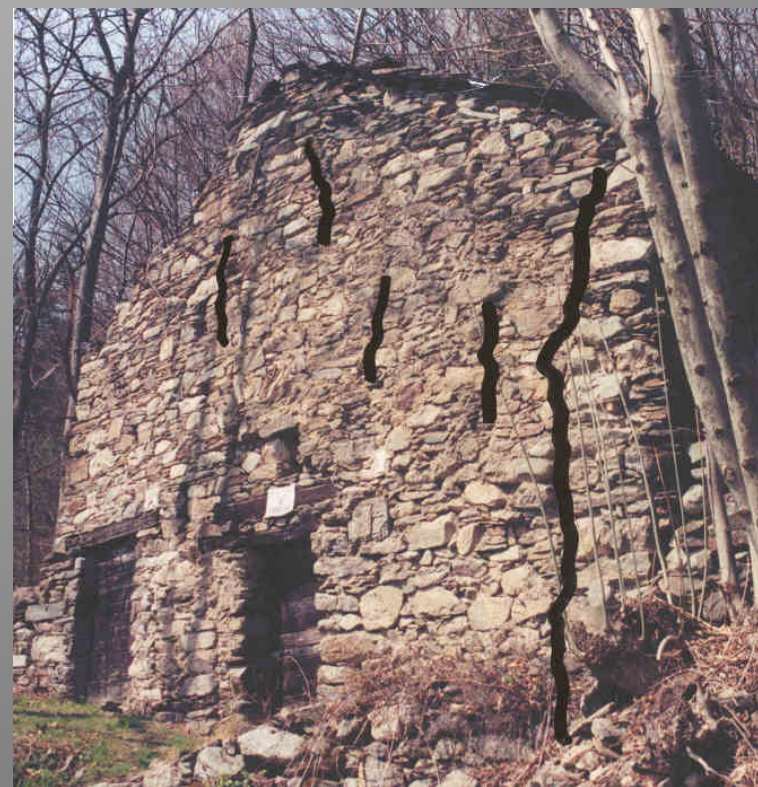
Edificio in Valtellina. La fessurazione a gola rovescia con i cigli divergenti sta ad annunciare il moto rotatorio della testata destra in sede di cedimento. (Folini E., 2000/2001)

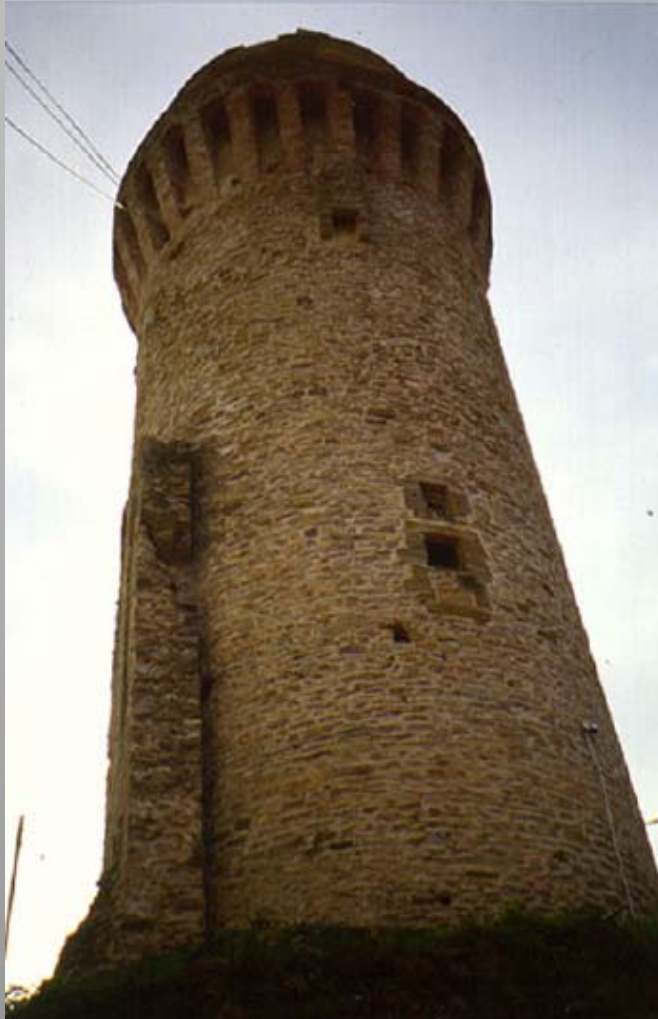
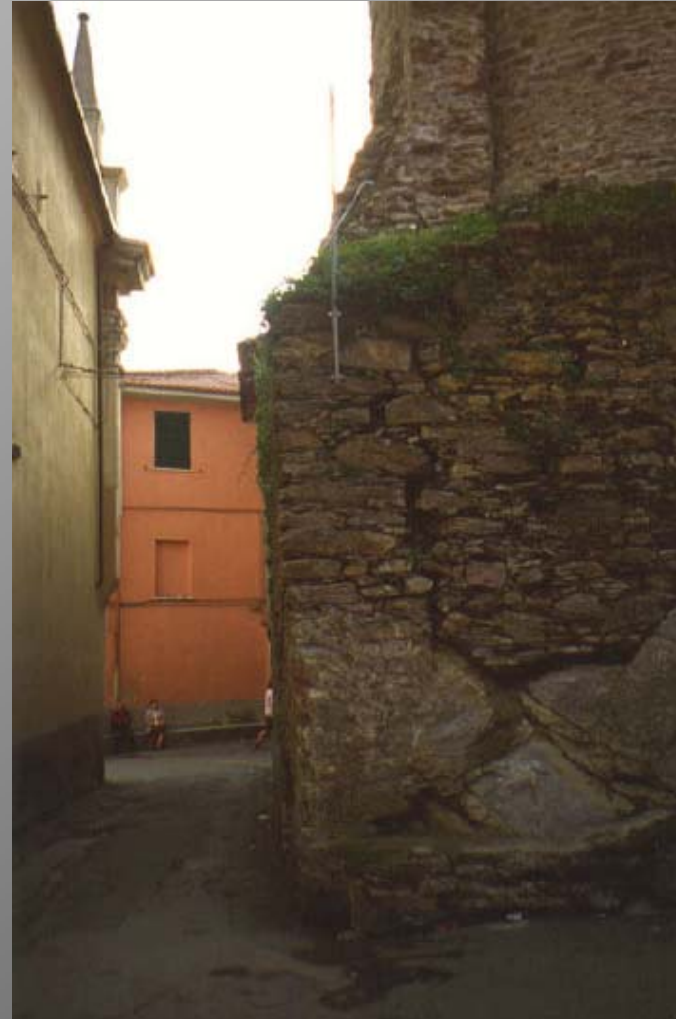
Torre Rotonda di Ortonovo (La Spezia) – Veduta e particolare del basamento soggetto a cedimento globale di rotazione (Lagomarsino S.)

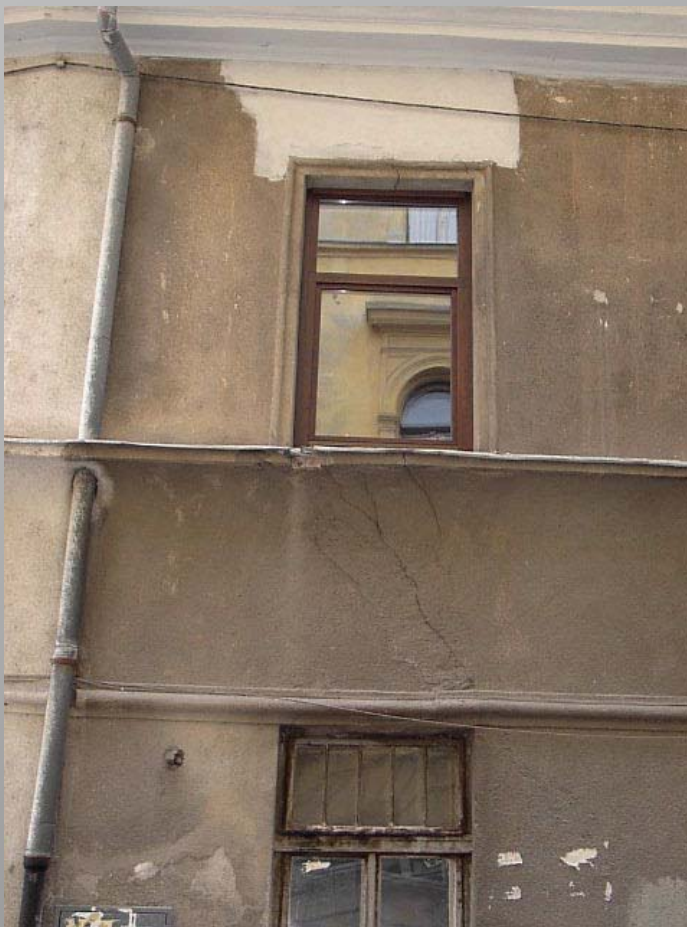
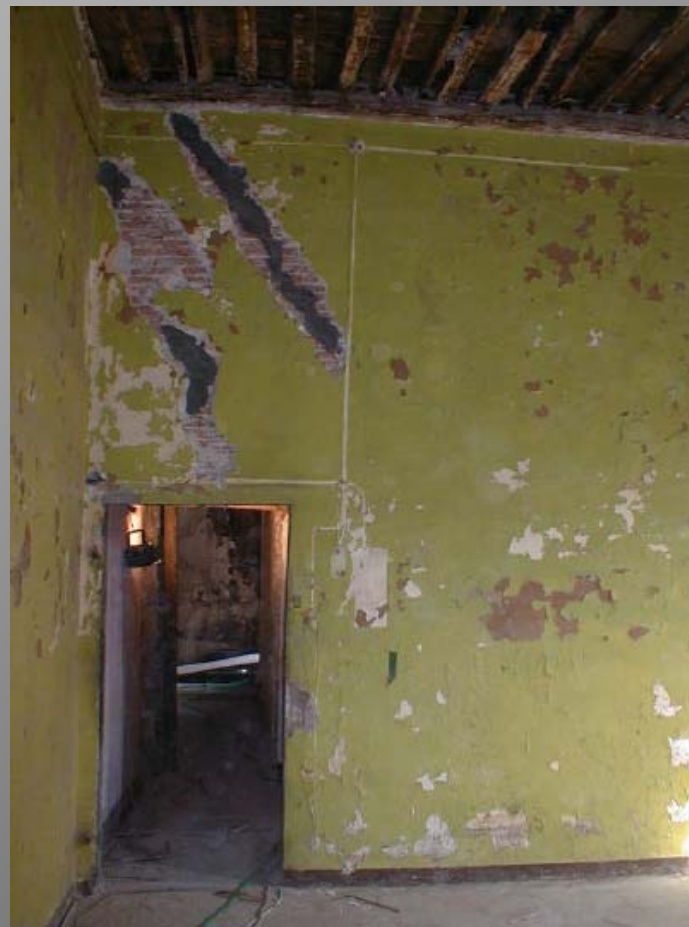
Particolari di lesioni sotto le finestre e sopra alle porte, indice di cedimenti di fondazione

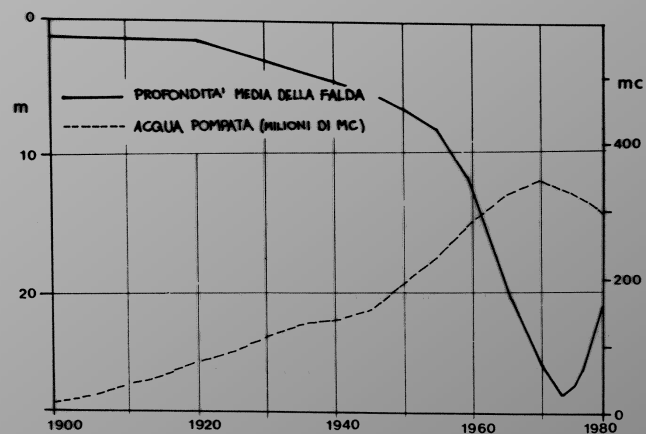
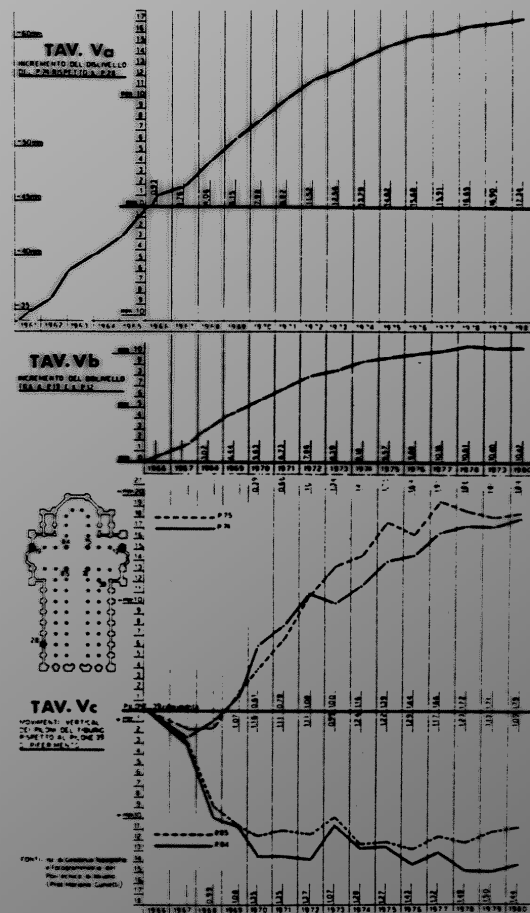
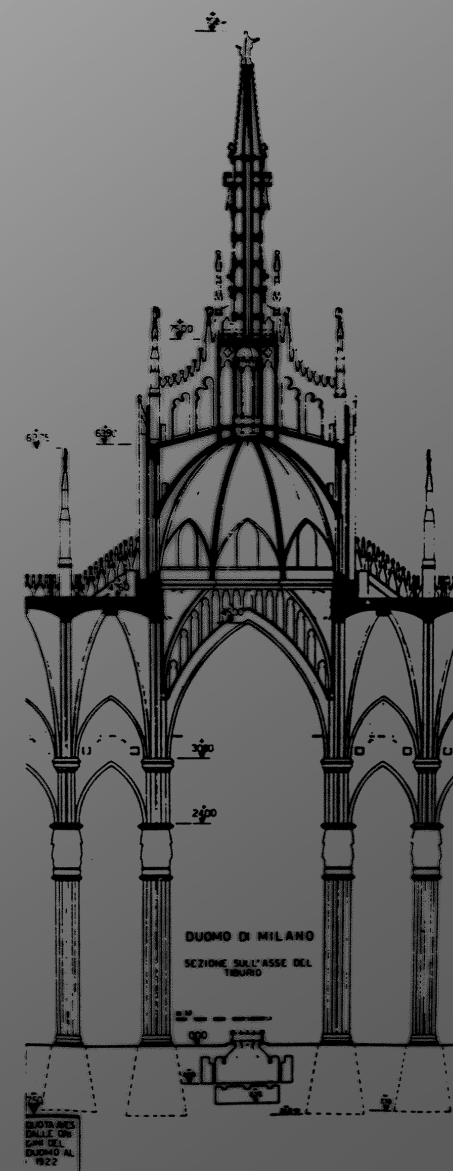
Fig. 7 - Milano

Incremento del dislivello dei piloni P74-P28 (tav. Va) e dei piloni P19-P12 (tav. Vb); movimenti verticali dei piloni del tiburio (tav. Vc).
