COMPORTAMENTO DI UNA PARETE IN C.A. DI UN EDIFICIO DI 4 PIANI SOGGETTA AD AZIONI ORIZZONTALI CICLICHE

PAOLO RIVA, Università di Brescia ALBERTO MEDA, Università di Brescia EZIO GIURIANI, Università di Brescia

In the present paper, the results of a full scale experimental test on a structural wall subjected to cyclic loading are presented. The wall tested is representative of a four storey building with one underground floor. Accordingly, the experimental specimen is 15.5m long and has a transversal section of 2800x300mm. Boundary conditions consist of simple support at the foundation and ground floor level.

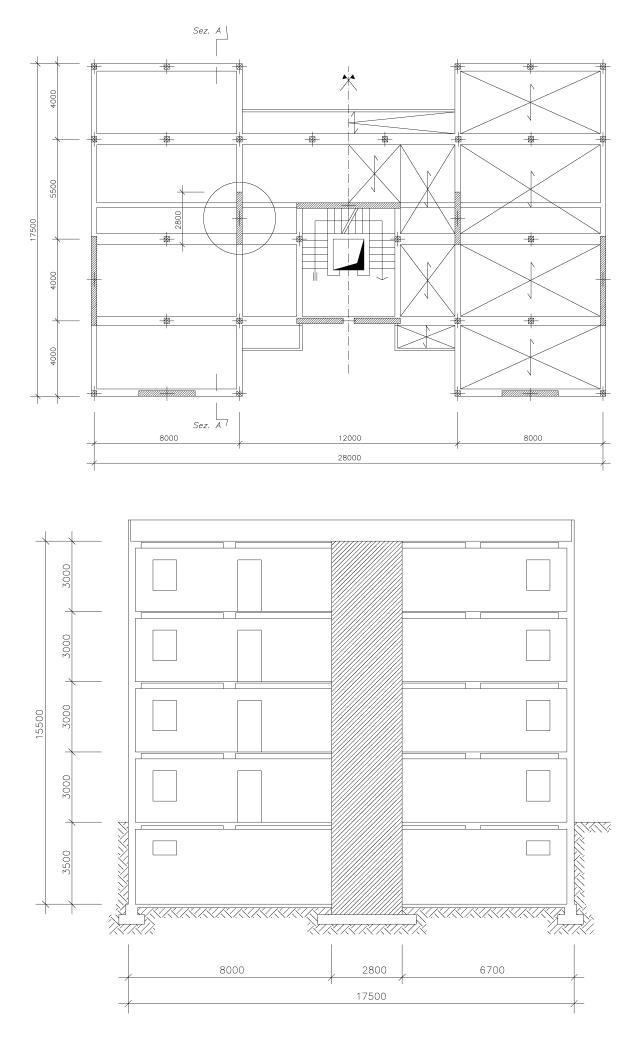
Figura 1: Edificio preso ad esempio per il dimensionamento del setto.

I parametri di progettazione, guali l'entità e distribuzione dei carichi, rispecchiano quelli di un edificio multipiano, con quattro piani fuori terra ed un piano interrato; questo schema è rappresentativo di una tipologia strutturale di medie proporzioni e caratteristiche (Figura 1). Lo schema statico (Figura 2) non prevede il tipico incastro alla base, ma mira a simulare l'effetto "scatola" originato dal comportamento del piano interrato cui alcune tipologie di realizzazione danno luogo. L'adozione di simili schemi porta ad una drastica diminuzione delle azioni direttamente trasferite dal setto al terreno. Conseguentemente, ad una maggiore complessità organizzativa e progettuale, fa riscontro un netto guadagno in termini di dimensioni delle fondazioni del singolo setto. Le sollecitazioni di riferimento per il progetto della parete strutturale sono costituite dal momento flettente in corrispondenza dell'orizzontamento di piano terra e dalla sollecitazione di taglio lungo il piano interrato che, a causa dei due appoggi previsti dallo schema statico, assume valori decisamente più importanti rispetto agli schemi con incastro alla base.

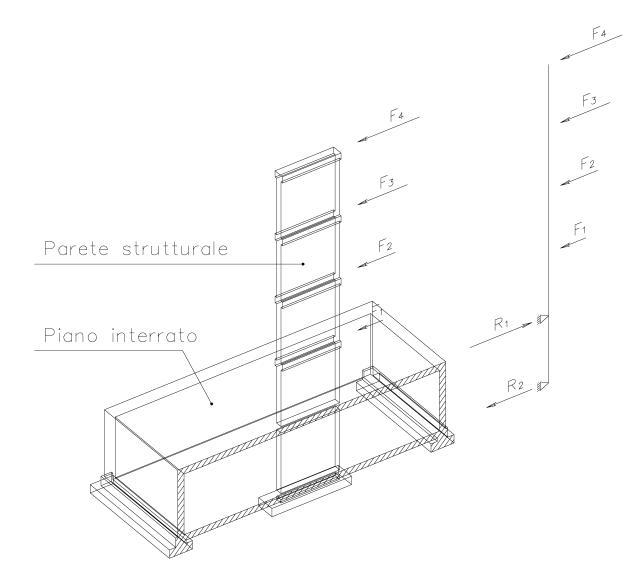
Figura 2: Schema statico del setto

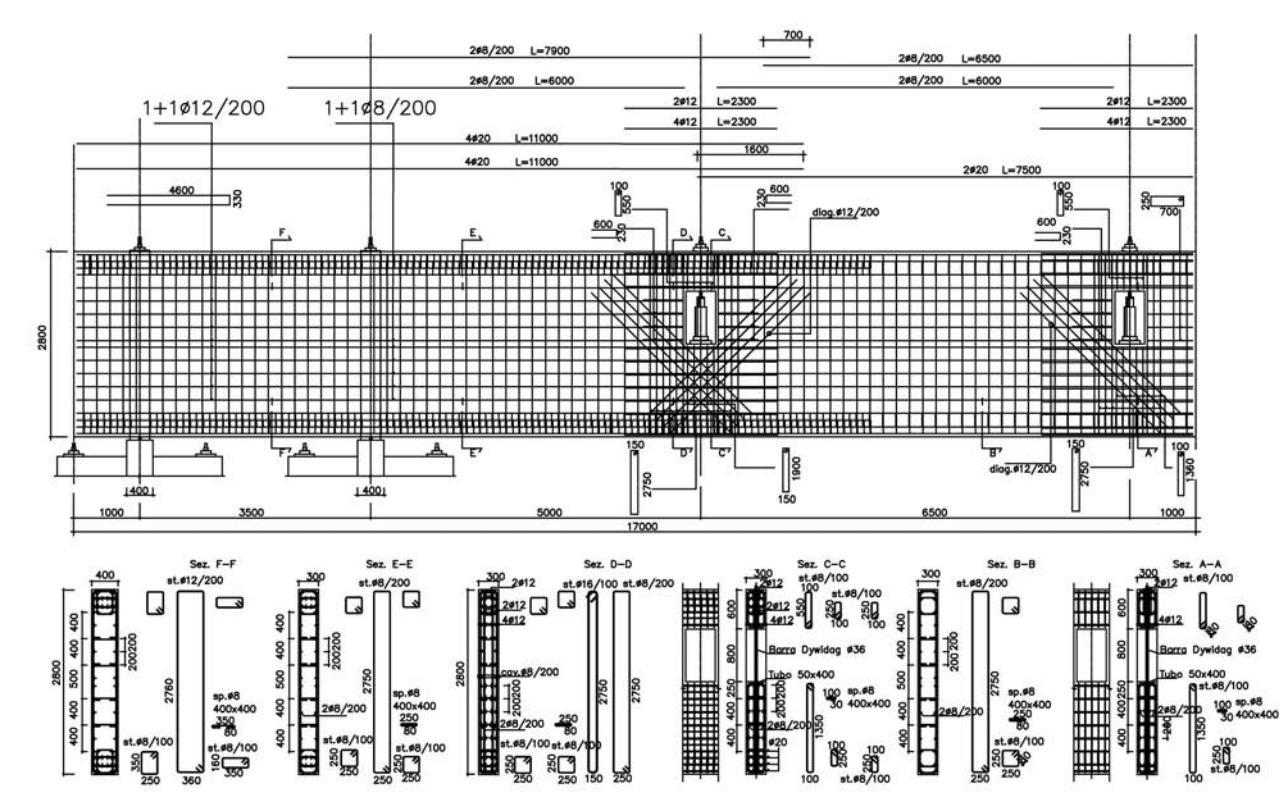
Figura 3: Armature della parete.

La progettazione secondo EC8 ha portato al dimensionamento della parete ed alla determinazione delle armature sia longitudinali che trasversali così come mostrato in Figura 3.

Per quanto riguarda le caratteristiche dei materiali, vengono considerate non quelle stabilite in fase di progetto, ma quelle dedotte da prove sperimentali sui campioni prelevati durante la realizzazione della parete. La resistenza cubica media del calcestruzzo utilizzato è risultata pari a R_{cm} = 40.7 MPa. Per le armature si è utilizzato un acciaio Tempcore Feb 44k (B500B secondo PrEn 10080) le cui caratteristiche sono risultate le seguenti:

- $R_e = 560 \text{ N/mm}^2$ resistenza a snervamento;
- $R_m = 640 \text{ N/mm}^2 \text{ resistenza ultima;}$
- A_{gt} = 8,4% deformazione ultima calcolata in corrispondenza di 0,99 R_m oltre il picco.

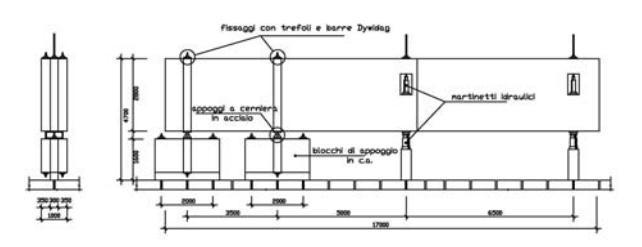
Figura 4:Disposizione del setto sul banco di prova.

La parete, allo scopo di consentire l'applicazione dei carichi, è stata disposta in posizione orizzontale, con l'asse di massima inerzia secondo la verticale (Figura 4). Per la simulazione del vincolo a diaframma esercitato dall'impalcato del piano terra e della piastra di fondazione la parete è stata fissata al banco di contrasto simulando due vincoli a cerniera nelle corrispondenti posizioni. Le cerniere sono state realizzate con l'impiego di appoggi in neoprene.

Per consentire l'applicazione di carichi ciclici secondo le due possibili direzioni di carico, l'elemento è stato fissato al banco di prova mediante armature post-tese (2 barre Dywidag[®] ϕ 32 e 4x4 trefoli da 0.6"). Ai cavi ed alle barre è stata imposta una tensione tale da impedire la decompressione degli appoggi durante la prova. Sono stati inoltre predisposti controventi in acciaio con lo scopo di impedire l'instabilità flesso torsionale della parete, simulando l'effetto di vincolo normalmente fornito dagli impalcati. Per ulteriore sicurezza, è stato è predisposto un sistema di ancoraggio supplementare a telaio in corrispondenza degli appoggi.

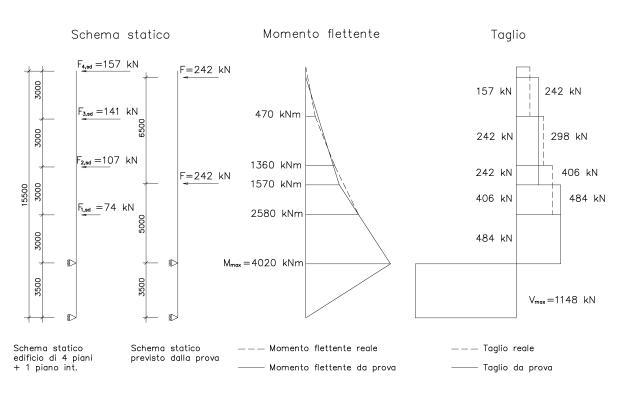
Figura 5: Schema statico.

Per semplicità, i carichi, anziché in corrispondenza di ogni piano, sono stati applicati in due soli punti lungo lo sviluppo della parete. La geometria di carico e l'entità delle forze impresse sono state comunque calibrate in maniera tale da conservare la distribuzione di momento flettente e azione di taglio reali per l'intera estensione della zona critica, individuata nel piano interrato e piano terra (Figura 5). La zona critica rappresenta il luogo in cui si concentrano le maggiori sollecitazioni e deformazioni e dove si manifestano i più importanti meccanismi di dissipazione e collasso. Risulta pertanto essere la regione di maggior interesse

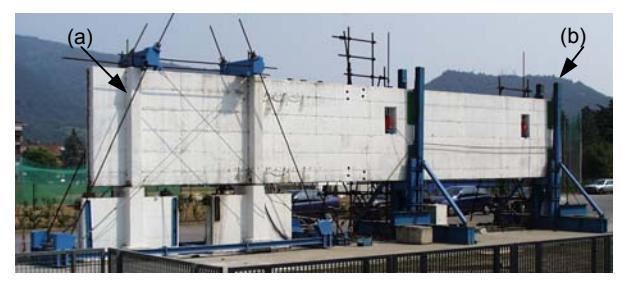
Figura 6: Vista globale della parete.

I carichi sono stati applicati mediante martinetti idraulici, alcuni dei quali, per necessità di prova, sono alloggiati in apposite aperture praticate lungo l'elemento. Una apposita armatura obligua è stata realizzata in corrispondenza delle aperture allo scopo di permettere una corretta diffusione dei carichi concentrati (Figura 3). Al fine di imporre carichi ciclici alternati, sono stati organizzati due differenti sistemi di carico, uno con martinetti posti in apposite finestre per il tiro verso il basso e l'altro con martinetti appoggiati a terra per la spinte verso l'alto (Figura 4). In Figura 6 è mostrata una fotografia della parete montata sul banco di prova; si possono notare le lesene per la diffusione delle reazioni (a) e i controventi (b) il cui compito è di impedire, come detto, l'instabilità flesso torsionale della parete.

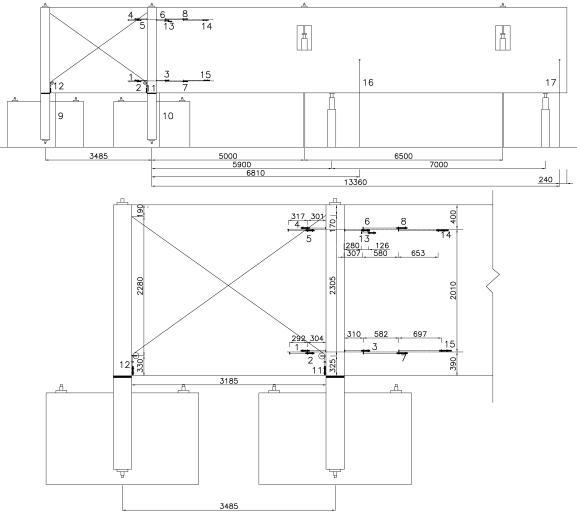
Figura 7: Schema della strumentazione.

Per la strumentazione della prova è stata usata una serie di 15 trasduttori di spostamento potenziometrici lineari Penny and Giles per la determinazione degli spostamenti sulla parete ed, in particolare, per la determinazione delle aperture di fessura e delle rotazioni nella sezione critica (Figura 7). Sono inoltre stati applicati 2 trasduttori di spostamento potenziometrici a filo (16, 17 in Figura 7), con corsa di 1m, per la determinazione della freccia in due punti della parete. Il carico è stato misurato attraverso un trasduttore di pressione applicato all'uscita della pompa di azionamento dei martinetti idraulici. Per l'acquisizione è stata utilizzata una centralina UPM 100 collegata ad un PC per la registrazione dei dati della prova.

rete è circa pari a $\delta_y = \pm 120$ mm. Inoltre, si osserva che il diagramma carico-spostamento risulta essere asimmetrico, al contrario del diagramma momento-spostamento. Questo effetto è legato al sistema di applicazione dei carichi, che comporta bracci diversi nelle forze applicate verso l'alto o verso il basso (Figura 7).

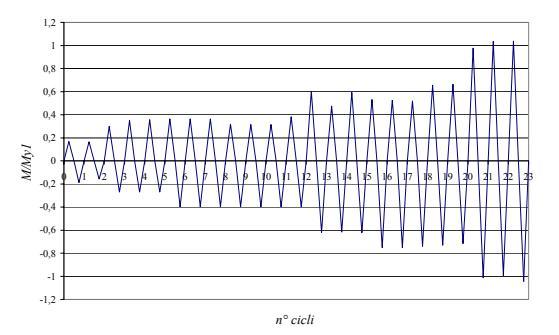
Figura 8: Storia di carico prima dello snervamento in termini di momento massimo alla base adimensionalizzato al momento di snervamento.

La prova è proceduta a controllo di forza fino al raggiungimento del carico teorico di primo snervamento (raggiungimento dello snervamento da parte dell'armatura più esterna), a cui corrisponde uno spostamento all'estremità della parete δ_{yt} = 90 mm. La storia di carico seguita fino a snervamento è illustrata in Figura 8. Dopo aver effettuato tre cicli in corrispondenza dello snervamento teorico δ_{yt} , si è aumentato il carico fino a determinare gli spostamenti ai quali corrisponde lo snervamento strutturale δ_y della parete in entrambe le direzioni di carico ($\delta_y \approx \pm 120$ mm, Fig.10). Tali spostamenti sono stati definiti dall'intersezione delle rette che identificano la rigidezza della curva forza-spostamento in corrispondenza agli stadi II (comportamento dopo la fessurazione) e III (comportamento dopo lo snervamento). La successiva storia di carico è consistita nell'applicazione di cicli a spostamento impresso di ampiezza $\pm \alpha \delta_y$, come illustrato in Figura 9, fino al raggiungimento del collasso della struttura, avvenuto durante lo svolgimento del secondo ciclo a $3\delta_v = 360$ mm = $4\delta_{vt}$.

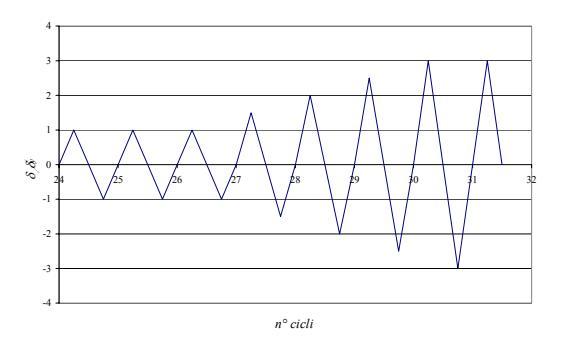
Figura 9: Storia di carico dopo lo snervamento in termini di spostamento massimo adimensionalizzato allo spostamento di snervamento.

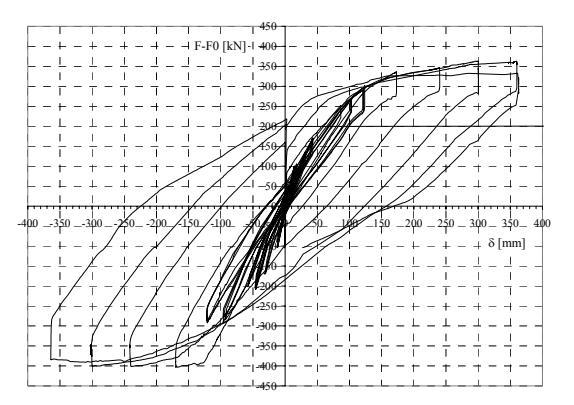
Figura 10: Curva (F-F₀) - δ.

La Figura 10 illustra la curva caricospostamento in sommità $((F-F_0)-\delta)$ per l'intera storia di carico, dove F è la forza applicata a ciascun martinetto, e F₀ è la forza necessaria ad equilibrare il peso proprio della parete (momento flettente nullo in corrispondenza della sezione critica). Nel seguito vengono discussi i risultati, analizzando separatamente la risposta in esercizio e dopo lo snervamento.

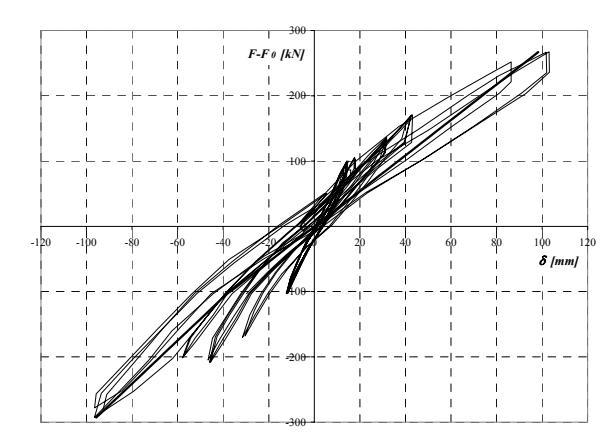
Figura 11: Curva (F-F₀)- δ) per i cicli di carico fino a δ_{yt} .

Figura 11 mostra la curva (F-F₀)-δ per i cicli di carico fino a δ_{vt} . Tale figura mostra come, al crescere dell'ampiezza dei cicli, la rigidezza della parete tenda a diminuire per effetto dello sviluppo del quadro fessurativo. Si osserva inoltre che cicli ripetuti di uguale ampiezza comportano modesti decrementi dell'energia dissipata per ciclo (Tabella 2): il danneggiamento conseguente a questi cicli risulta quindi ridotto. Si osserva infine che, per i carichi di esercizio, il comportamento della parete è prevalentemente elastico. Questa osservazione è confermata dal confronto tra la risposta sperimentale ed il comportamento teorico, valutato sulla base della rigidezza elastica in fase fessurata della parete (II stadio), mostrato in Figure 11 (linea a tratto marcato).

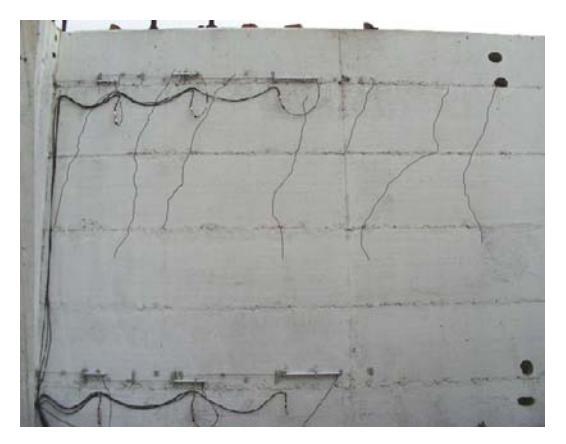
Figura 12: Panorama fessurativo (le fessure principali sono state evidenziate).

L'andamento delle fessure principali in corrispondenza del vincolo alla base (Figura 12) dimostra che, data la modesta inclinazione delle fessure, il comportamento della parete è governato prevalentemente dalla flessione. Il rilievo delle fessure mostra che la loro distanza, in corrispondenza del corrente di estremità, ovvero nella zona confinata dove sono concentrate le armature longitudinali principali, è circa pari al passo delle staffe (100 mm). Nella parte compresa tra i due correnti (anima), la fessurazione tende a localizzarsi in un minor numero di fessure, maggiormente inclinate e distanti tra loro. Le fessure presentano una apertura comunque modesta, pari al massimo a 0.8 mm in corrispondenza dei cicli a δ_{vt} , a riprova del buon comportamento in esercizio della struttura.

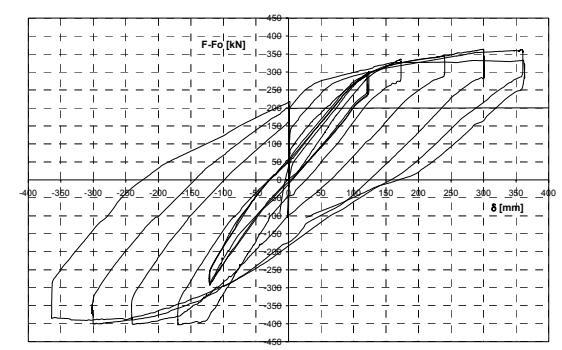
Figura 13: Curva (F-F₀)- δ per i cicli oltre δ_{v} .

La risposta sperimentale oltre lo snervamento teorico è presentata in Figura 13 ((F-F₀)- δ) e Figura 14 (M- δ). Da queste figure si può notare chiaramente che il valore dello spostamento al quale corrisponde lo snervamento strutturale della pa

Le curve sperimentali mostrano un brusco decadimento del carico, particolarmente evidente nelle fasi di spinta verso l'alto, in corrispondenza dell'inversione dello spostamento. Ciò è legato all'utilizzo di martinetti idraulici unidirezionali, per i quali risulta problematico controllare la fase iniziale di scarico.

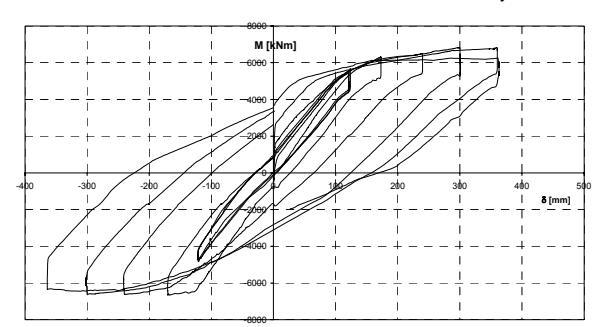
Figura 14: Curva M- δ per i cicli oltre δ_{v} .

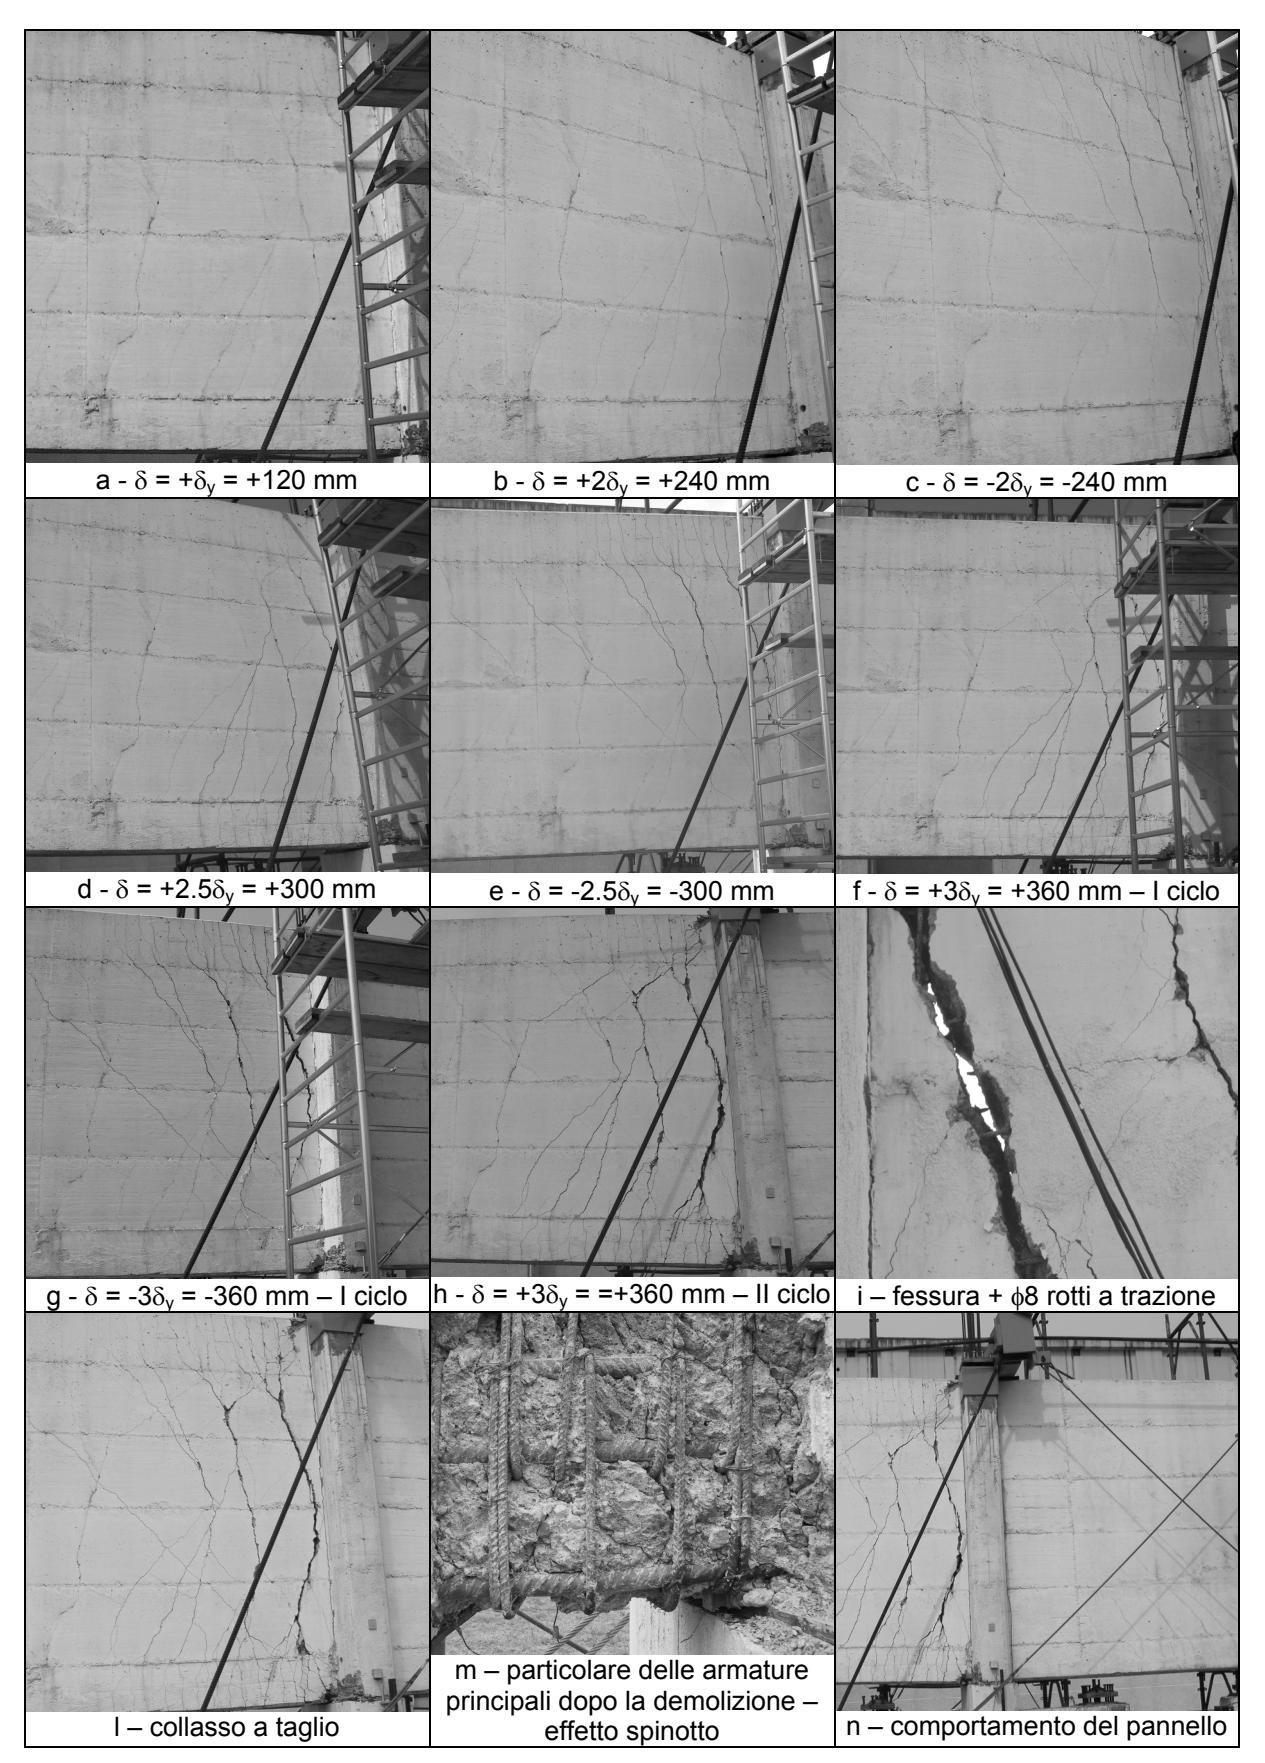
Figura 15: evoluzione del quadro fessurativo da δ_y a collasso.

Lo sviluppo del quadro fessurativo, ed in particolare del danneggiamento in prossimità della lesena in corrispondenza del primo appoggio, che rappresenta il primo impalcato dell'edificio di riferimento, è illustrato nella sequenza fotografica di Figura 15.

L'immagine relativa all'ultimo ciclo a δ_v (Fig. 15a) mostra come si siano delineate le fessure principali, la cui ampiezza e però ancora contenuta. Più evidenti risultano le fessure per i cicli a $2 \delta_v$. (Figg. 15b e 15c). In particolare, si può notare una fessura verticale in corrispondenza dell'attacco della lesena ed una fessura con una forma curva che, partendo dal corrente ad una distanza di circa 400 mm dalla lesena la lambisce a metà dell'altezza della parete. In questa fase si inizia a notare come vi sia una fessurazione molto distribuita a livello dei correnti con aperture contenute. Queste fessure tendono ad unirsi nella zona compresa tra i due correnti, con aperture significative. A partire dal ciclo a 2.5 δ_v (Figg. 15d e 15e) anche le fessure nei correnti hanno aperture significative così come si delinea la fessura principale che porterà al collasso della parete. I cicli a 3 δ_v (Figg. 15f e 15g), mostrano che la parete risulta molto danneggiata, particolarmente nella zona compresa tra i due correnti. Confrontando la situazione in corrispondenza delle fasi di spinta (verso l'alto) e di tiro (verso il basso) si può notare come la parete risulti più danneggiata quando è tirata verso il basso, situazione nella quale l'effetto dovuto al peso proprio porta ad accentuare il gradiente dei momenti nella zona critica. Si ha quindi un maggiore localizzazione del danno con aperture di fessure maggiori che nella fase di spinta.

La figura 15h mostra la parete in prossimità del collasso, avvenuto al termine della fase di spinta verso l'alto. La fessura principale raggiunge aperture di circa 50 mm mentre ai correnti

l'apertura è di circa 10 mm. Si può chiaramente notare come le fessure in corrispondenza dei correnti siano ancora di dimensioni ridotte. In corrispondenza del corrente compresso si osserva il distacco del copriferro, dovuto, oltre che allo schiacciamento del calcestruzzo, alla inflessione delle armature principali, soggette a 'dowell action'.

L'apertura di fessura nella parte centrale ha ampiezza tale da non essere compatibile con la deformazione ultima delle barre di armatura longitudinali, portando alla loro rottura per trazione (Fig. 15i). Ciò al collasso per taglio, caratterizzato da un abbassamento significativo della parete (Fig. 15l). Dalla Figura 15m si può notare che le barre di armatura si sono piegate a causa dell'abbassamento della parete.

La modalità di collasso a taglio osservata è imputabile ad una carenza nell'armatura d'anima, dimensionata e verificata con i criteri dell'EC8.

Infine, occorre notare (Fig. 15n) che, in prossimità del collasso, il pannello compreso tra le due lesene (zona rappresentante il piano interrato) risulta integro, con fessure inclinate di modesta apertura, a conferma della validità dell'ipotesi di comportamento della parete come pannello con correnti perimetrali soggetto a taglio, pertanto, caratterizzato dalla formazione di un meccanismo resistente a tiranti e puntoni.
